RELAZIONE TECNICA SPECIALISTICA

COMUNE DI MILAZZO Città Metropolitana di Messina

**SERVIZIO DI SUPPORTO SPECIALISTICO AFFERENTE IL
VERDE PUBBLICO RELATIVO AI LAVORI DI
RIQUALIFICAZIONE DI PIAZZA MARCONI**

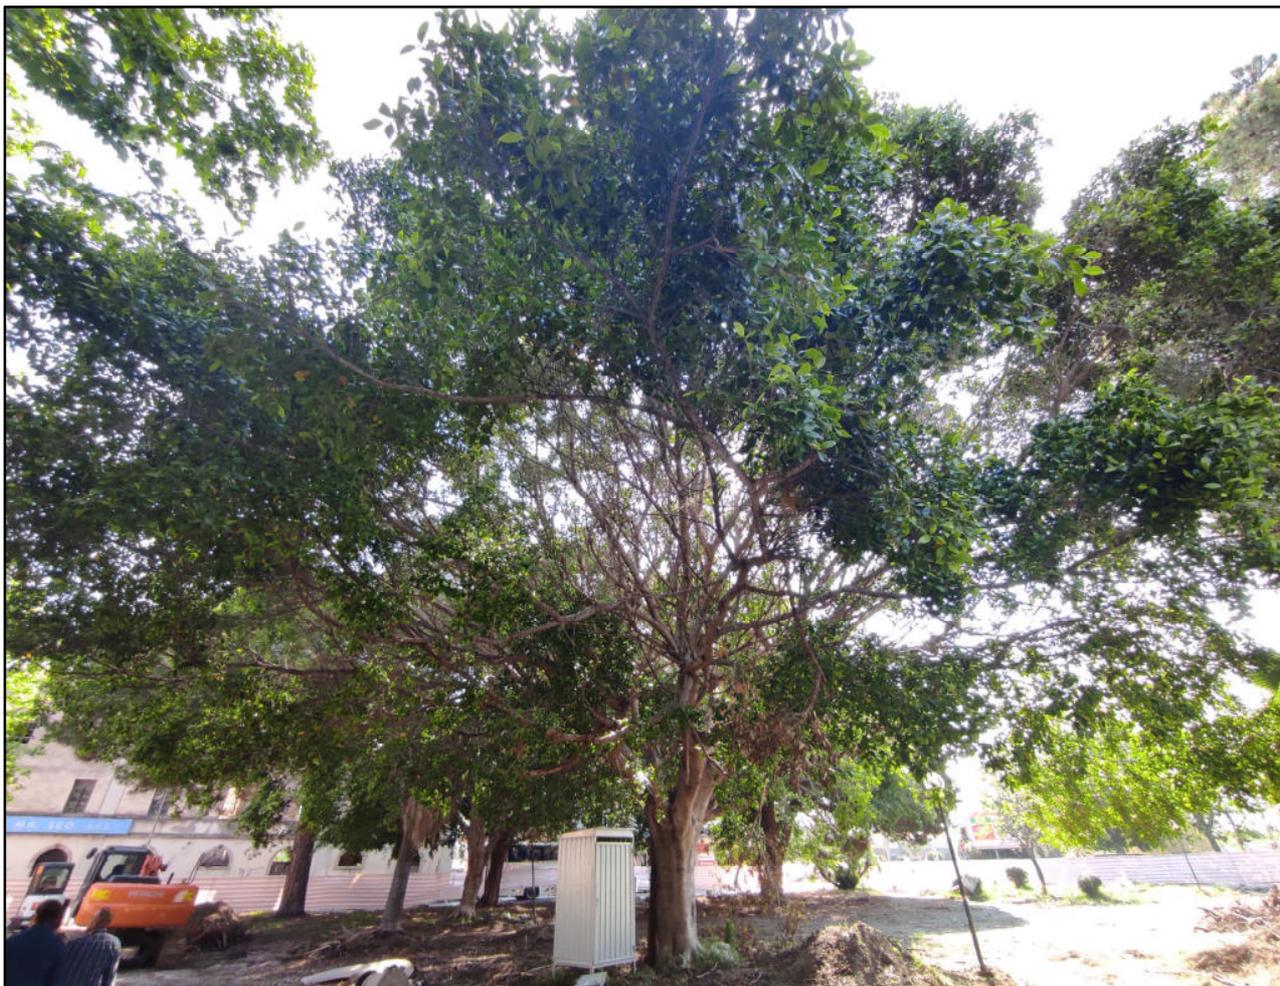
Ficus1

La pianta identificata con codice FICUS 1 è un esemplare di *Ficus microcarpa* di altezza di circa 11 metri, con circonferenza al fusto di circa 270 cm con un diametro di chioma di circa 18 metri. La pianta presenta delle ramificazioni modificate a causa di interventi cesori effettuati negli anni passati che hanno eliminato alcuni rami principali, dai quali si sono sviluppati rami con inserzione debole, rami allungati e secchi. Lo sviluppo non armonioso della chioma è inoltre causato dalla forte competizione per lo spazio arboreo.

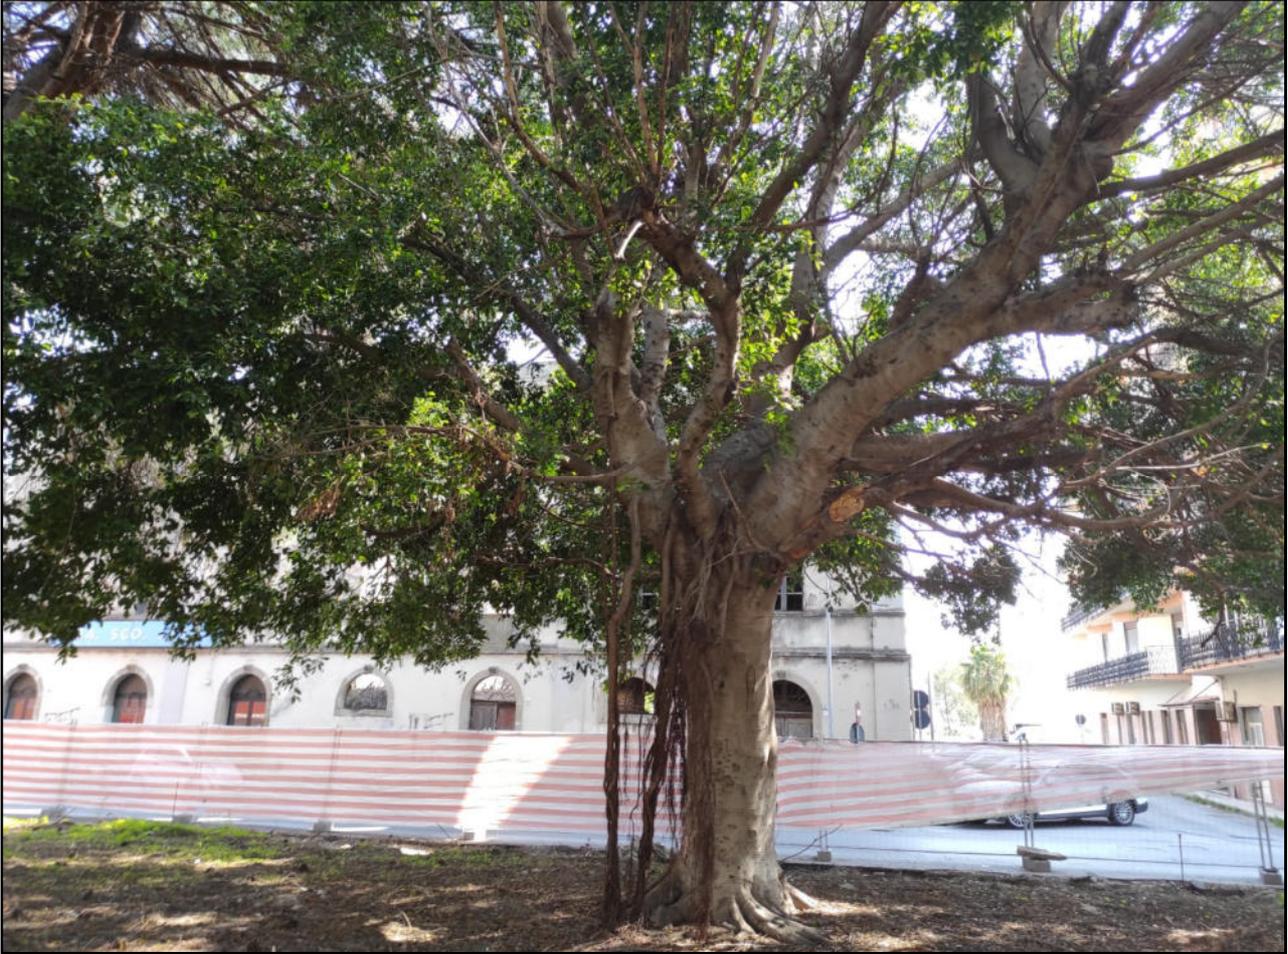
La pianta identificata con codice FICUS 2 è un esemplare di *Ficus microcarpa* di altezza di circa 11 metri, con circonferenza al fusto di circa 240 cm con un diametro di chioma di circa 17,5 metri. La pianta presenta delle ramificazioni modificate a causa di interventi cesori effettuati negli anni passati che hanno eliminato alcuni rami principali, dai quali si sono sviluppati rami con inserzione debole, rami allungati e secchi. Lo sviluppo non armonioso della chioma è inoltre causato dalla forte competizione per lo spazio arboreo. In alcuni rami sottosposti si riscontrano alterazioni della corteccia (lesioni e sfibrature) e anche l'assenza della totalità della corteccia. L'assenza di questo tessuto protettivo facilita l'infezione dei tessuti legnosi sottostanti.

Gestione del rischio - Ficus2					
	trascurabile 1-2	bassa 3-4	moderata 5-6	elevata 7-8	estrema 9-10
PERICOLOSITA' Tronco		4			
PERICOLOSITA' Rami			5		
FATTORE DI DANNO			5		
FATTORE CONTATTO Tronco				8	
FATTORE CONTATTO Rami				8	
	trascurabile (0-30)	basso (31-120)	moderato (121-300)	elevato (301-600)	estremo (> 601)
RISCHIO Tronco			160		
RISCHIO Rami			200

La classe di rischio attribuita per l'esemplare di ficus (codice Ficus2) è pari a 160 (moderato) per il tronco e 200 (moderato) per i rami.

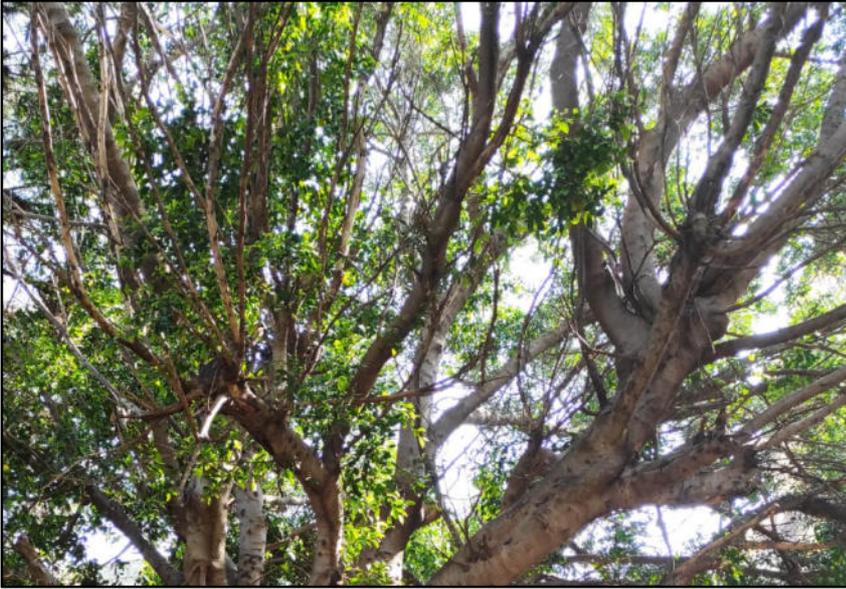
dettaglio branche e inserzione rami

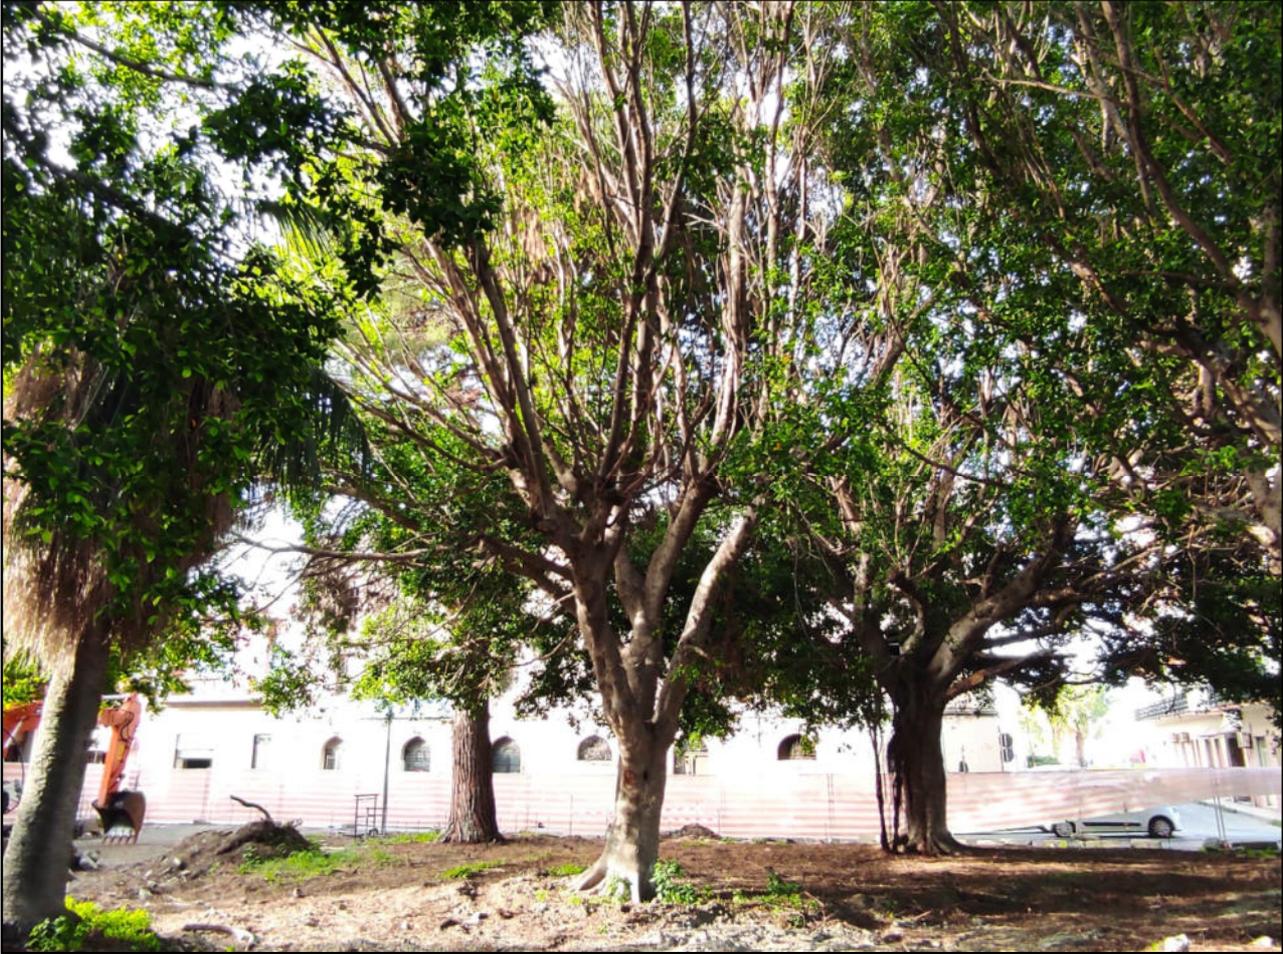
La pianta identificata con codice *FICUS 3* è un esemplare di *Ficus microcarpa* di altezza di circa 11 metri, con circonferenza al fusto di circa 200 cm con un diametro di chioma di circa 12,5 metri. La pianta presenta delle ramificazioni modificate a causa di interventi cesori effettuati negli anni passati che hanno eliminato alcuni rami principali, dai quali si sono sviluppati rami con inserzione debole, rami allungati e secchi. Lo sviluppo non armonioso della chioma è inoltre causato dalla forte competizione per lo spazio arboreo. In alcuni rami sottosposti si riscontrano alterazioni della corteccia (lesioni e sfibrature) e anche l'assenza della totalità della corteccia. L'assenza di questo tessuto protettivo facilita l'infezione dei tessuti legnosi sottostanti.

Gestione del rischio - Ficus3					
	trascurabile 1-2	bassa 3-4	moderata 5-6	elevata 7-8	estrema 9-10
PERICOLOSITA' Tronco		4			
PERICOLOSITA' Rami			5		
FATTORE DI DANNO			5		
FATTORE CONTATTO Tronco				8	
FATTORE CONTATTO Rami				8	
	trascurabile (0-30)	basso (31-120)	moderato (121-300)	elevato (301-600)	estremo (> 601)
RISCHIO Tronco			160		
RISCHIO Rami			200

La classe di rischio attribuita per l'esemplare di ficus (codice Ficus3) è pari a 160 (moderato) per il tronco e 200 (moderato) per i rami.

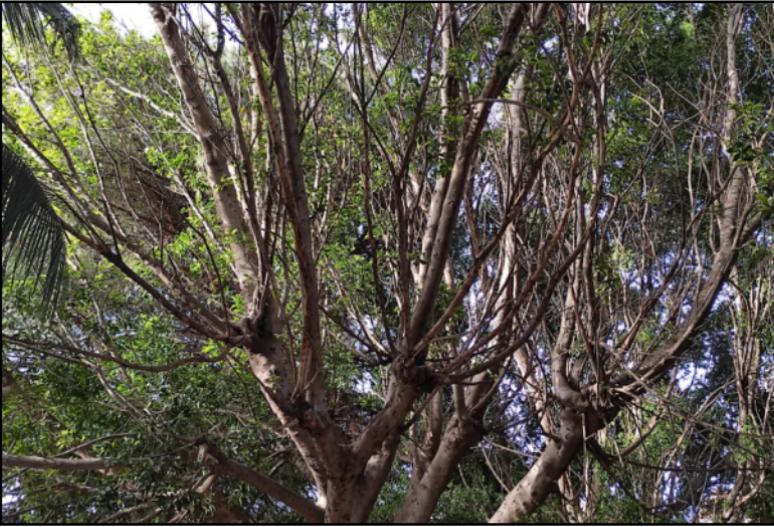
dettaglio branche e inserzione rami

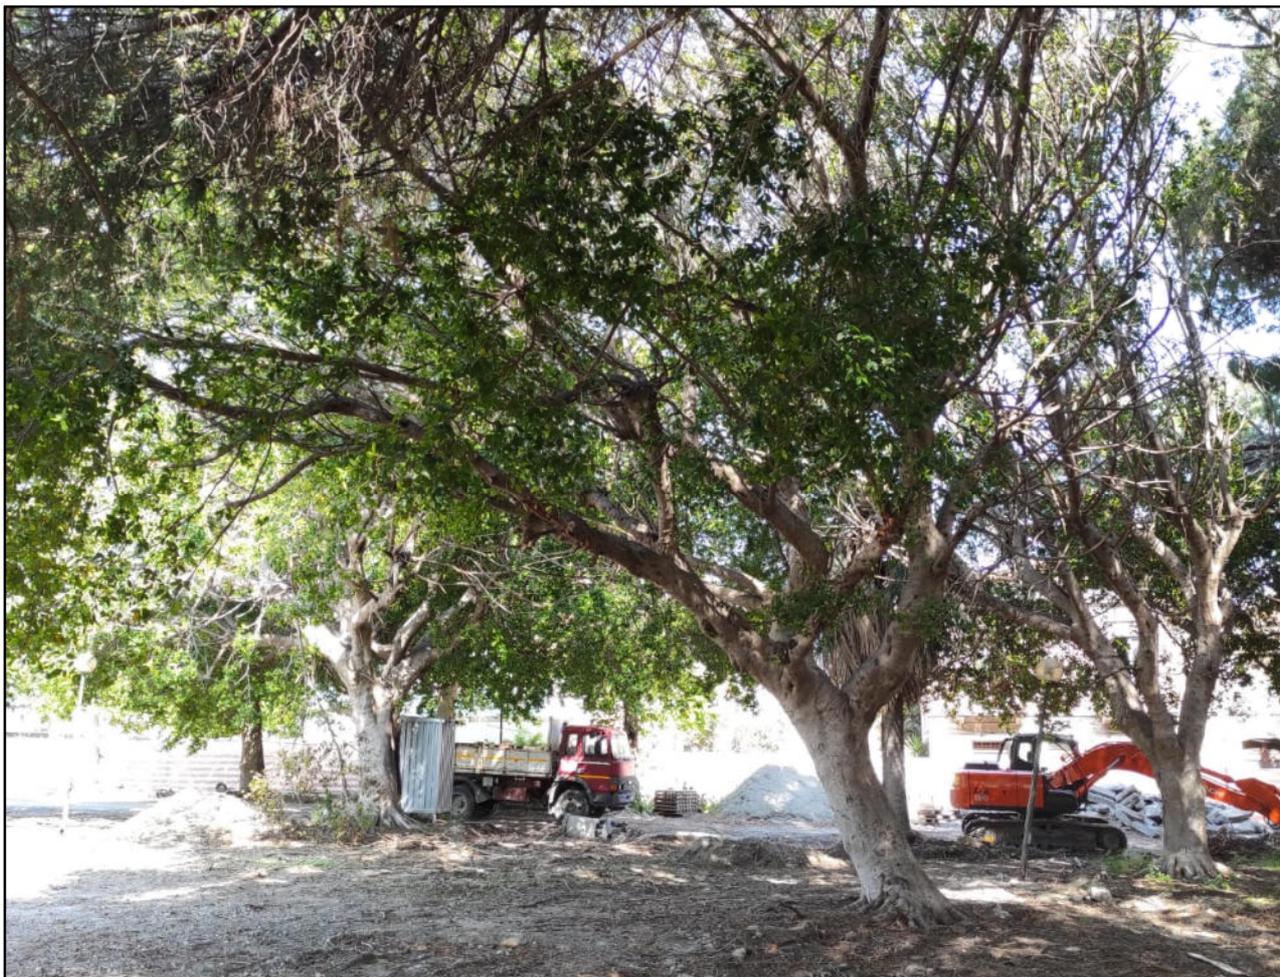
La pianta identificata con codice FICUS 4 è un esemplare di *Ficus microcarpa* di altezza di circa 10 metri, con circonferenza al fusto di circa 200 cm con un diametro di chioma di circa 12,5 metri. Il fusto presenta una inclinazione di circa 19°. Si tratta di una inclinazione di tipo lineare in quanto l'angolo di inclinazione si mantiene sostanzialmente costante per tutta la lunghezza del tronco. L'inclinazione può essere un fattore predisponente al cedimento soprattutto quando il baricentro del tronco si posiziona al di fuori della superficie individuata dalla base del tronco stesso. L'inclinazione probabilmente è dovuta alla competizione per lo spazio arboreo, pertanto la pianta nel tempo si è inclinata andando alla ricerca della luce. La pianta presenta delle ramificazioni modificate a causa di interventi cesori effettuati negli anni passati che hanno eliminato alcuni rami principali, dai quali si sono sviluppati rami con inserzione debole, rami allungati e secchi. Lo sviluppo non armonioso della chioma è inoltre causato dalla forte competizione per lo spazio arboreo. In alcuni rami sottosposti si riscontrano alterazioni della corteccia (lesioni e sfibrature) e anche l'assenza della totalità della corteccia. L'assenza di questo tessuto protettivo facilita l'infezione dei tessuti legnosi sottostanti.

Gestione del rischio - Ficus4					
	trascurabile 1 -2	bassa 3-4	moderata 5-6	elevata 7-8	estrema 9-10
PERICOLOSITA' Tronco			6		
PERICOLOSITA' Rami			5		
FATTORE DI DANNO			5		
FATTORE CONTATTO Tronco				8	
FATTORE CONTATTO Rami				8	
	trascurabile (0-30)	basso (31-120)	moderato (121-300)	elevato (301-600)	estremo (> 601)
RISCHIO Tronco			240		
RISCHIO Rami			200

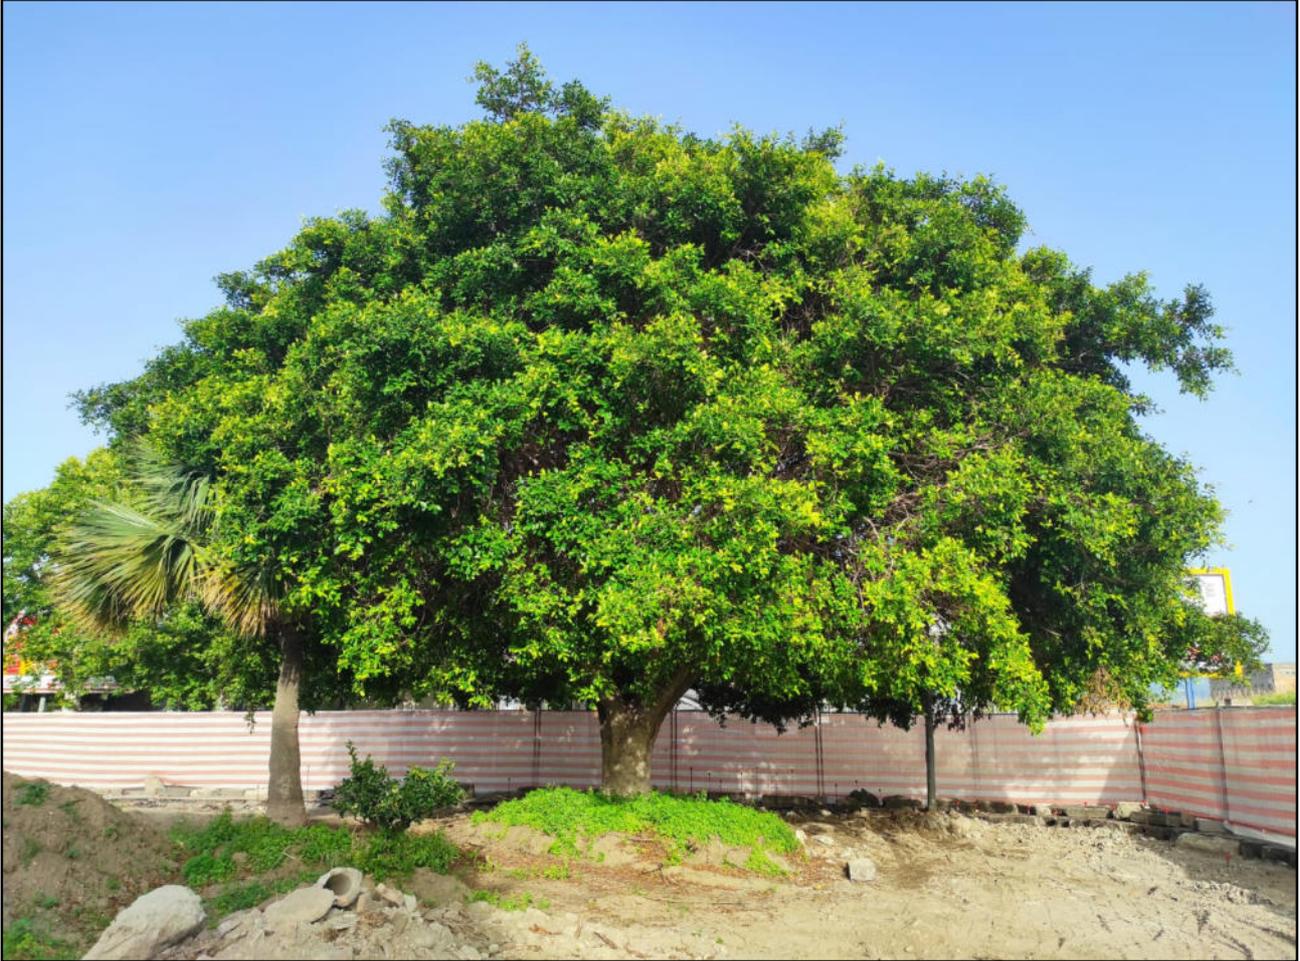
La pianta identificata con codice FICUS 5 è un esemplare di Ficus microcarpa di altezza di circa 11 metri, con circonferenza al fusto di circa 230 cm con un diametro di chioma di circa 17 metri. La chioma si presenta simmetrica. Sono presenti alcuni rami secchi nella parte interna della chioma.

Gestione del rischio - Ficus5					
	trascurabile 1 -2	bassa 3-4	moderata 5-6	elevata 7-8	estrema 9-10
PERICOLOSITA' Tronco		3			
PERICOLOSITA' Rami			5		
FATTORE DI DANNO			5		
FATTORE CONTATTO Tronco				8	
FATTORE CONTATTO Rami				8	
	trascurabile (0-30)	basso (31-120)	moderato (121-300)	elevato (301-600)	estremo (> 601)
RISCHIO Tronco		120			
RISCHIO Rami			200

La classe di rischio attribuita per l'esemplare di ficus (codice Ficus5) è pari a 120 (basso) per il tronco e 200 (moderato) per i rami.

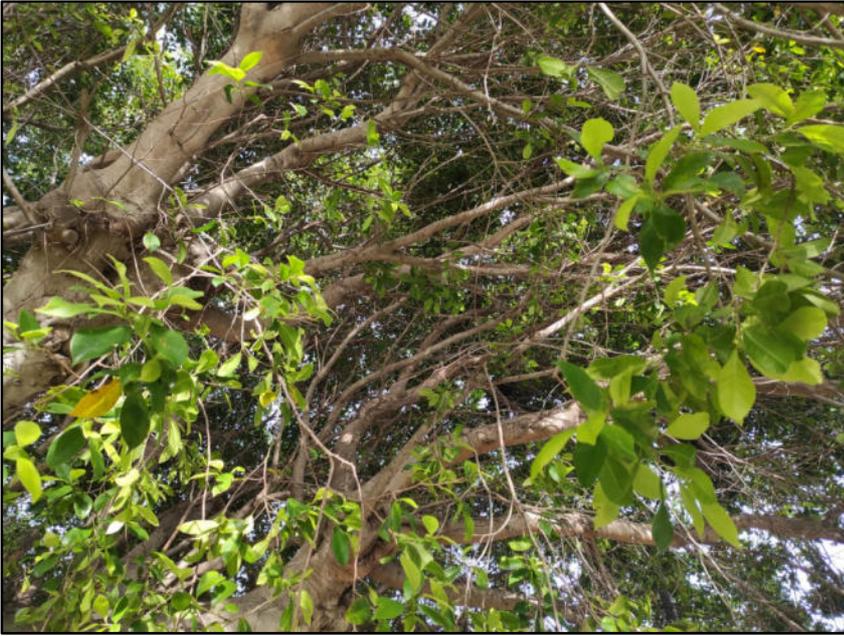
dettaglio branche e inserzione rami

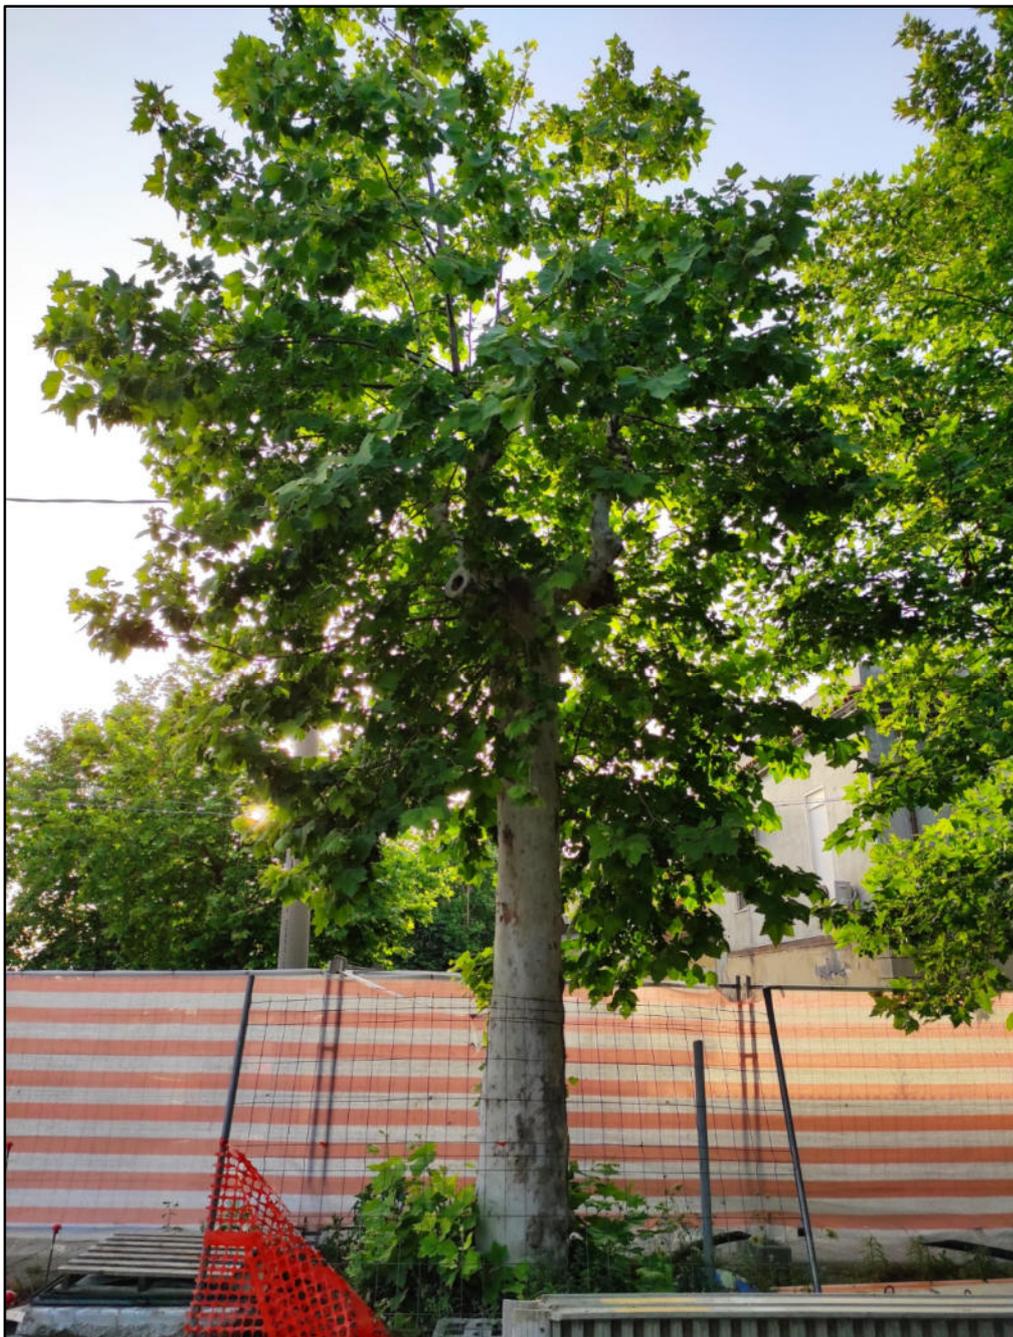
La pianta identificata con codice PLATANO_1 è un esemplare di platano di altezza di circa 8 metri, con circonferenza al fusto di circa 180 cm e altezza al primo palco di 4,50 metri.

Gestione del rischio - Platano1					
	trascurabile 1 -2	bassa 3-4	moderata 5-6	elevata 7-8	estrema 9-10
PERICOLOSITA' Tronco			6		
PERICOLOSITA' Rami			6		
FATTORE DI DANNO				7	
FATTORE CONTATTO Tronco				8	
FATTORE CONTATTO Rami				8	
	trascurabile (0-30)	basso (31-120)	moderato (121-300)	elevato (301-600)	estremo (> 601)
RISCHIO Tronco				336	
RISCHIO Rami				336

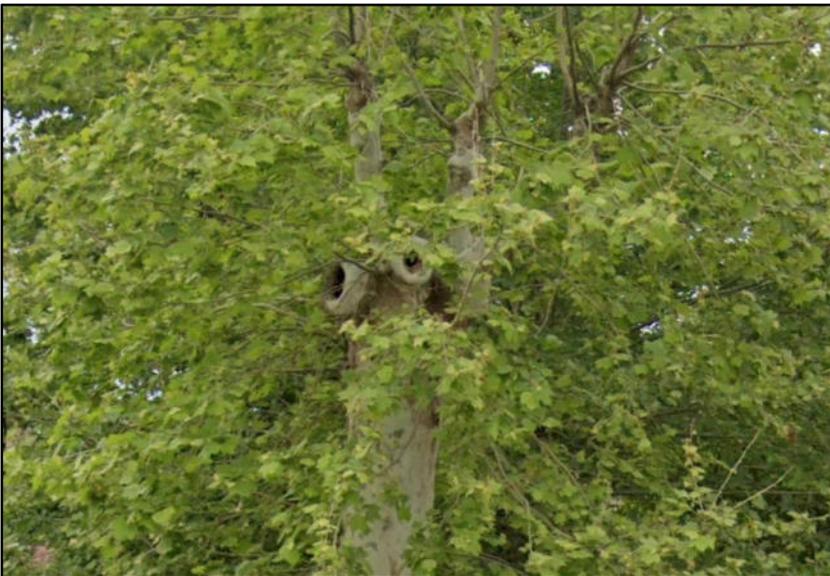
dettaglio cavità branche

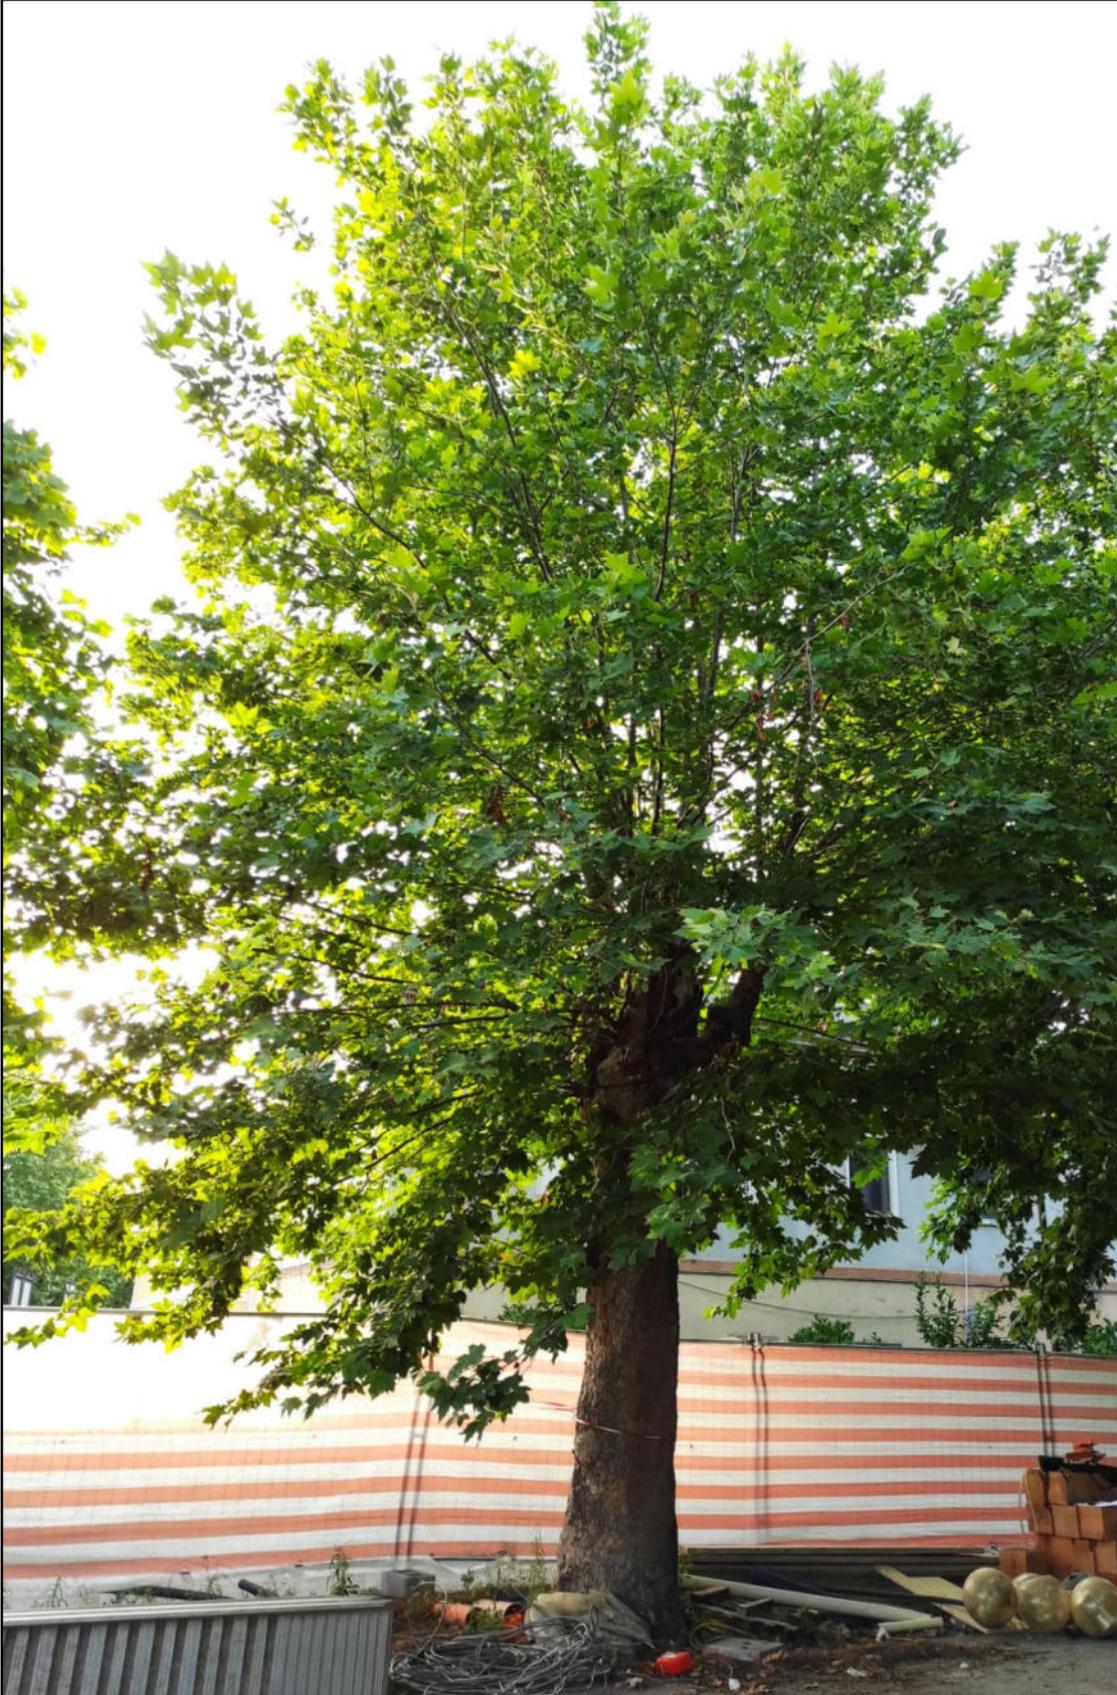
La pianta identificata con codice PLATANO 2 è un esemplare di platano di altezza di circa 10 metri, con circonferenza al fusto di circa 250 cm e altezza al primo palco di 3,50 metri

Gestione del rischio - Platano2					
	trascurabile 1-2	bassa 3-4	moderata 5-6	elevata 7-8	estrema 9-10
PERICOLOSITA' Tronco					10
PERICOLOSITA' Rami			6		
FATTORE DI DANNO				8	
FATTORE CONTATTO Tronco				8	
FATTORE CONTATTO Rami				8	
	trascurabile (0-30)	basso (31-120)	moderato (121-300)	elevato (301-600)	estremo (> 601)
RISCHIO Tronco					640
RISCHIO Rami				384

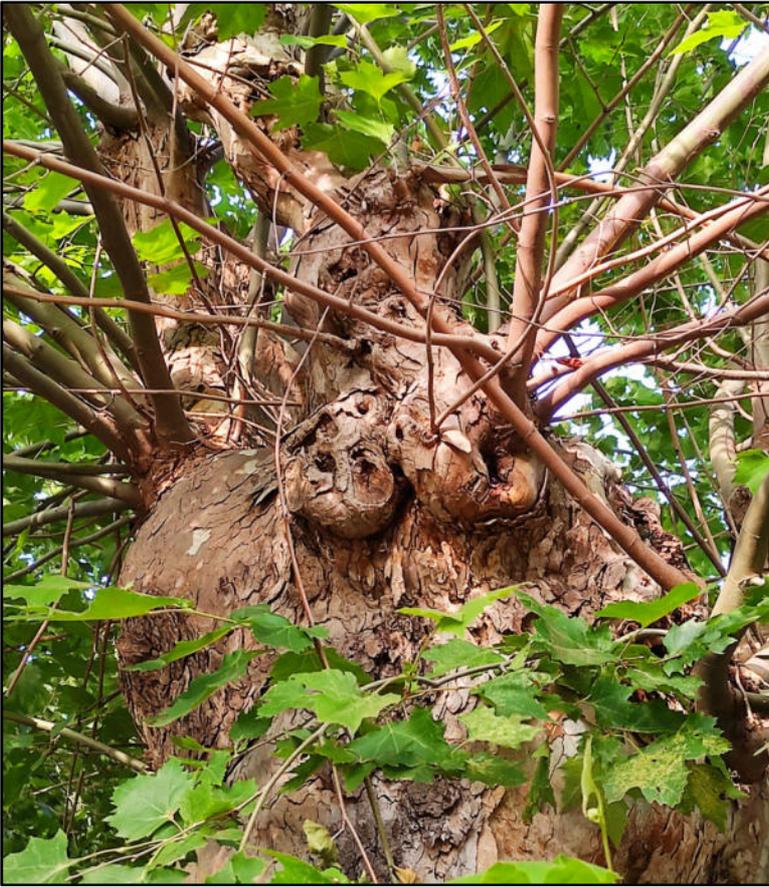
dettaglio corona e inserzione rami

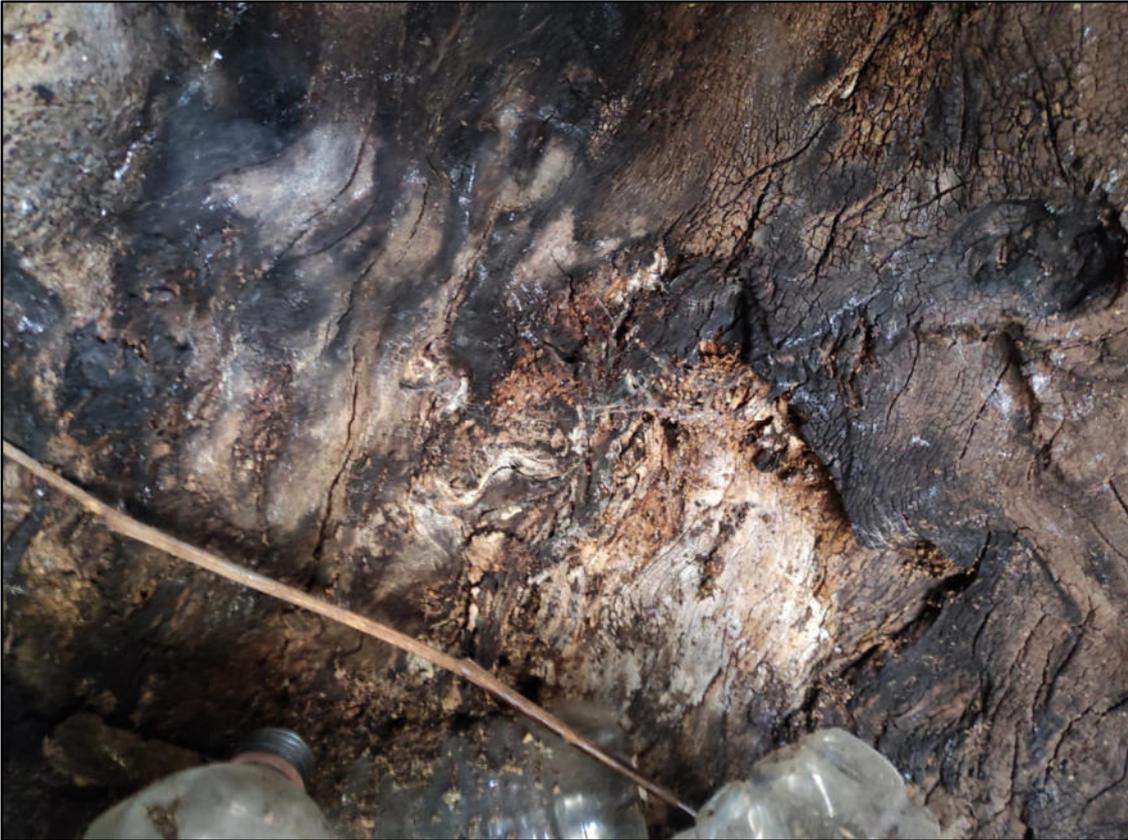
Dettaglio di carie e marciumi all'interno della cavità del tronco

subite dalla struttura arborea posta al di sopra della cavità stessa. Si riscontra l'infezione da parte di funghi che causano il marciume del legno, il quale si sta modificando degradandosi. Il marciume infatti sta degradando progressivamente e continuamente i componenti del tessuto legnoso. L'evolversi del processo porta ad una progressiva perdita delle proprietà del legno e quindi, fra l'altro, alla riduzione della resistenza meccanica. L'area alterata è molto estesa ed ha un orientamento circolare all'interno del tronco.

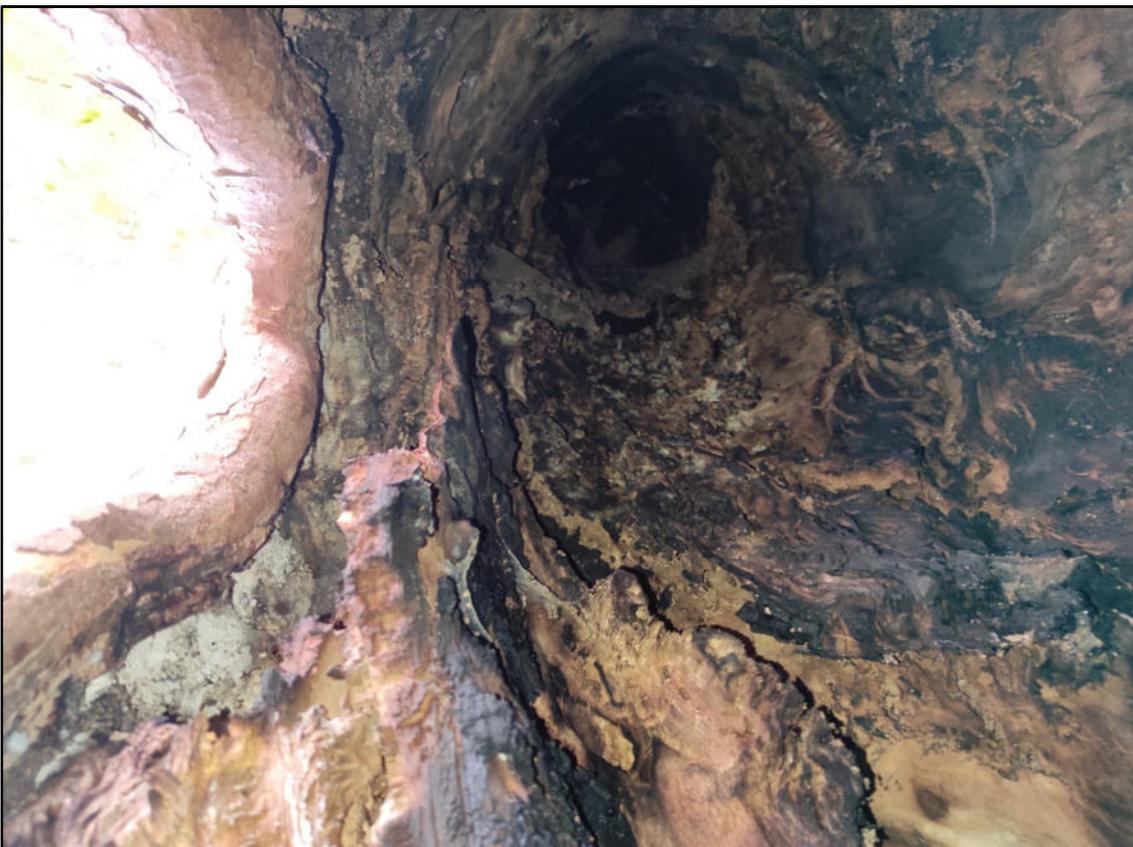
Dettaglio della cavità con ripresa verso la parte apicale del tronco

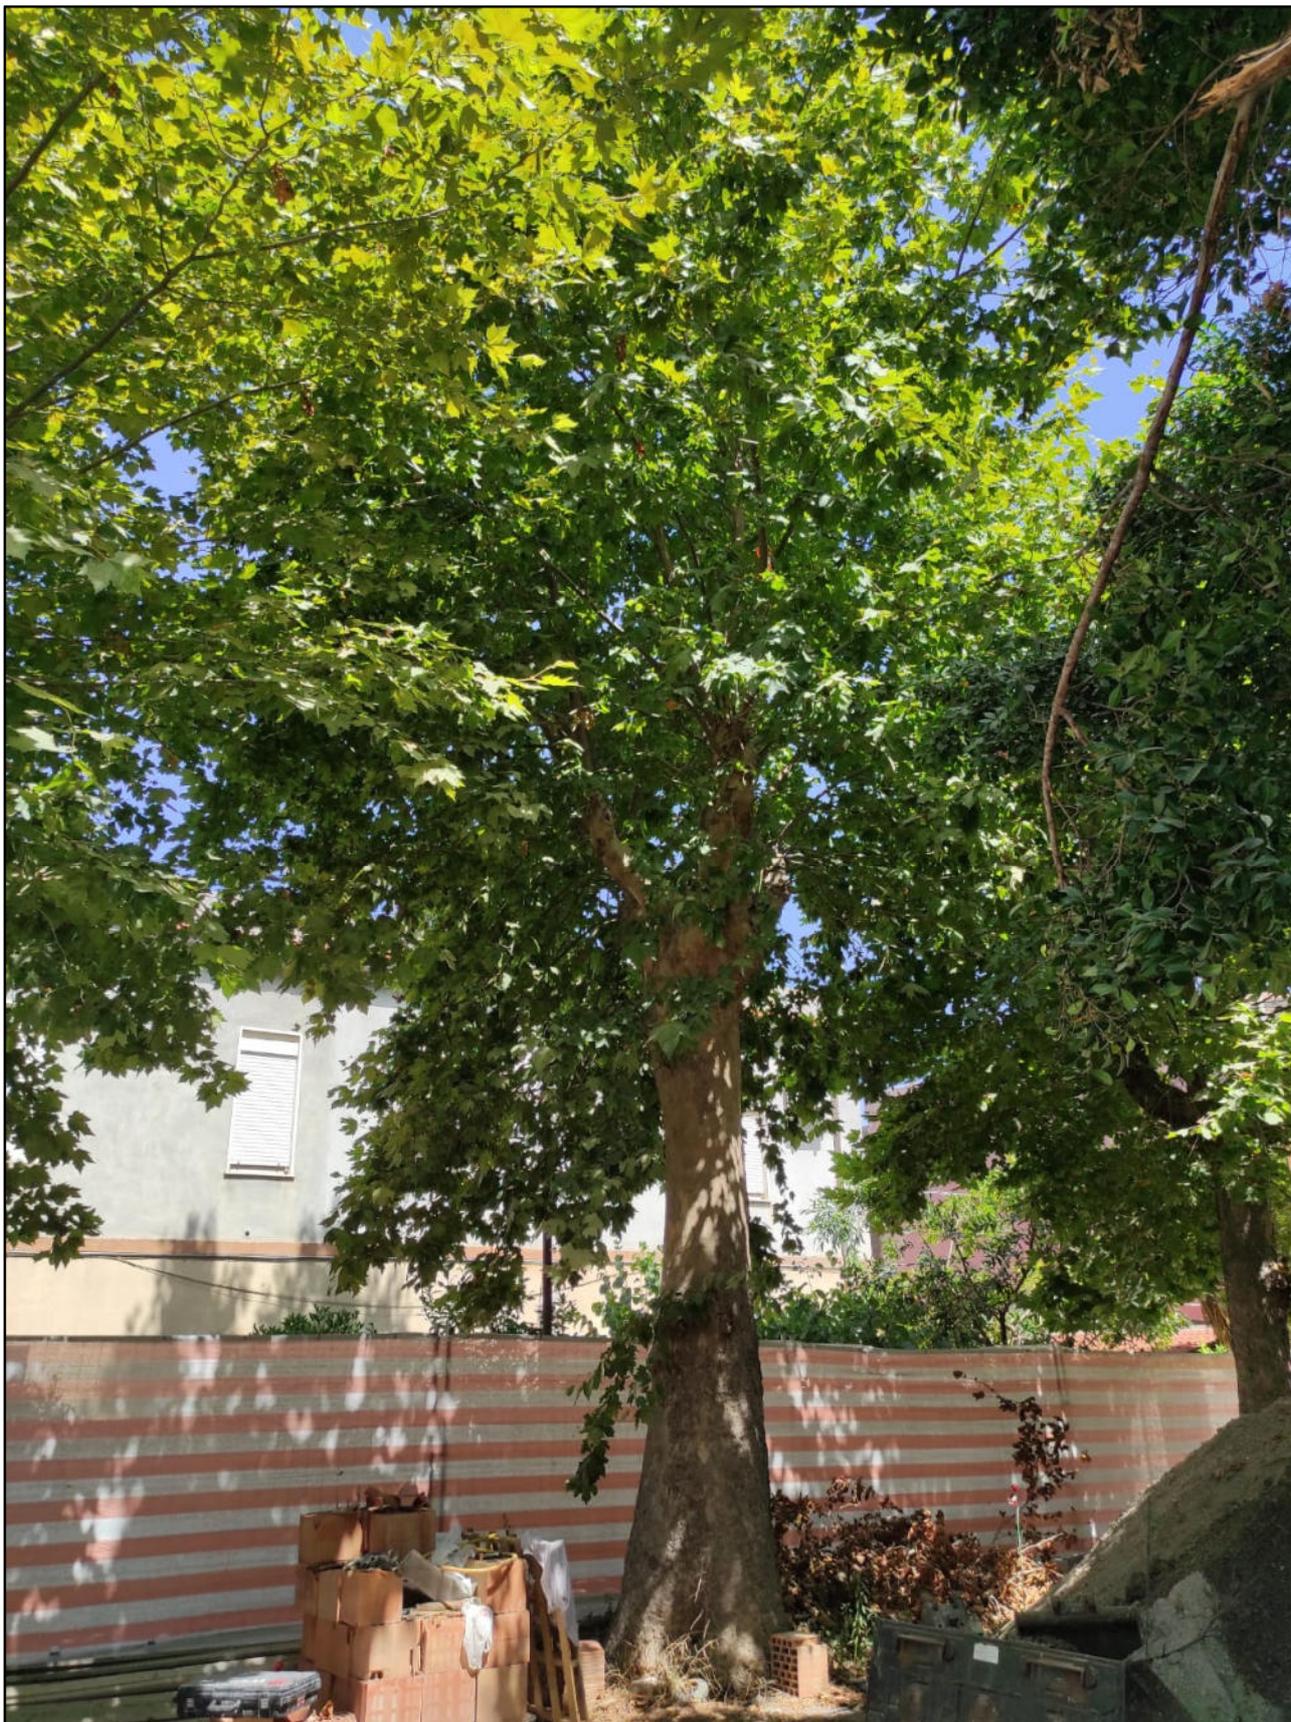
La pianta identificata con codice PLATANO 3 è un esemplare di platano di altezza di circa 10 metri, con circonferenza al fusto di circa 260 cm e altezza al primo palco di 4,80 metri. L'esemplare presenta una parte di radice affiorante.

Gestione del rischio - Platano3					
	trascurabile 1 -2	bassa 3-4	moderata 5-6	elevata 7-8	estrema 9-10
PERICOLOSITA' Tronco			6		
PERICOLOSITA' Rami			6		
FATTORE DI DANNO				7	
FATTORE CONTATTO Tronco				8	
FATTORE CONTATTO Rami				8	
	trascurabile (0-30)	basso (31-120)	moderato (121-300)	elevato (301-600)	estremo (> 601)
RISCHIO Tronco				336	
RISCHIO Rami				336

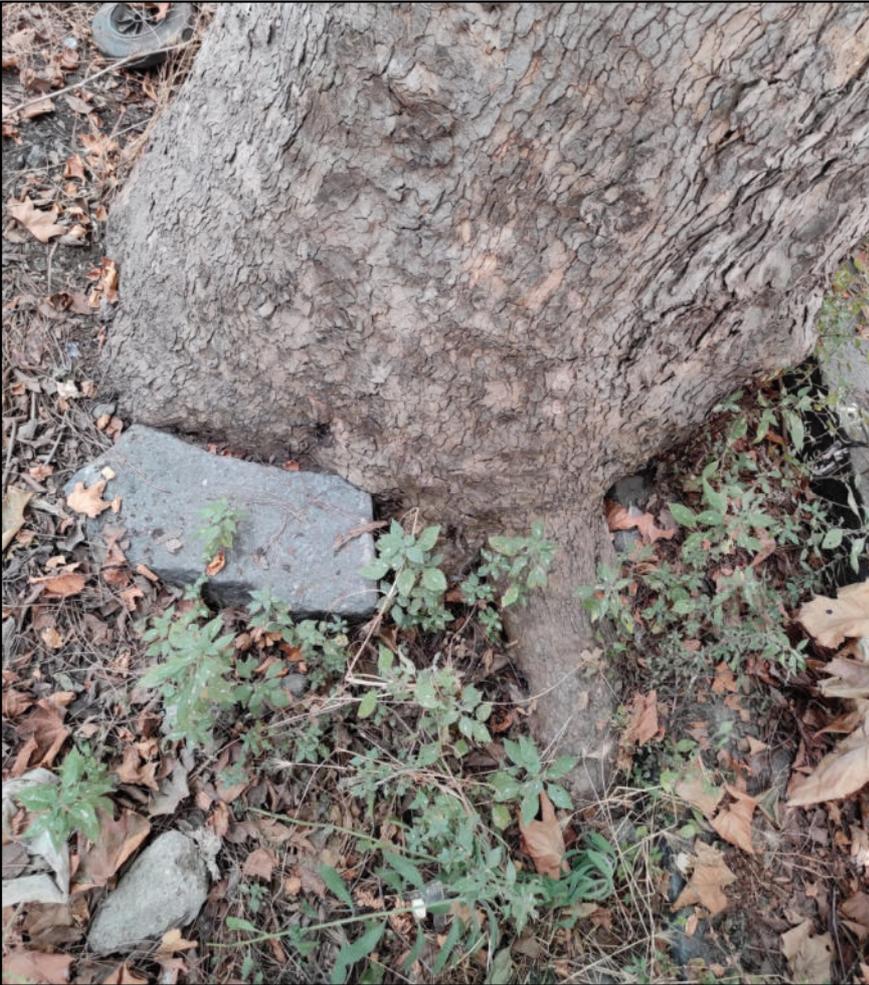
Dettaglio di radice affiorante

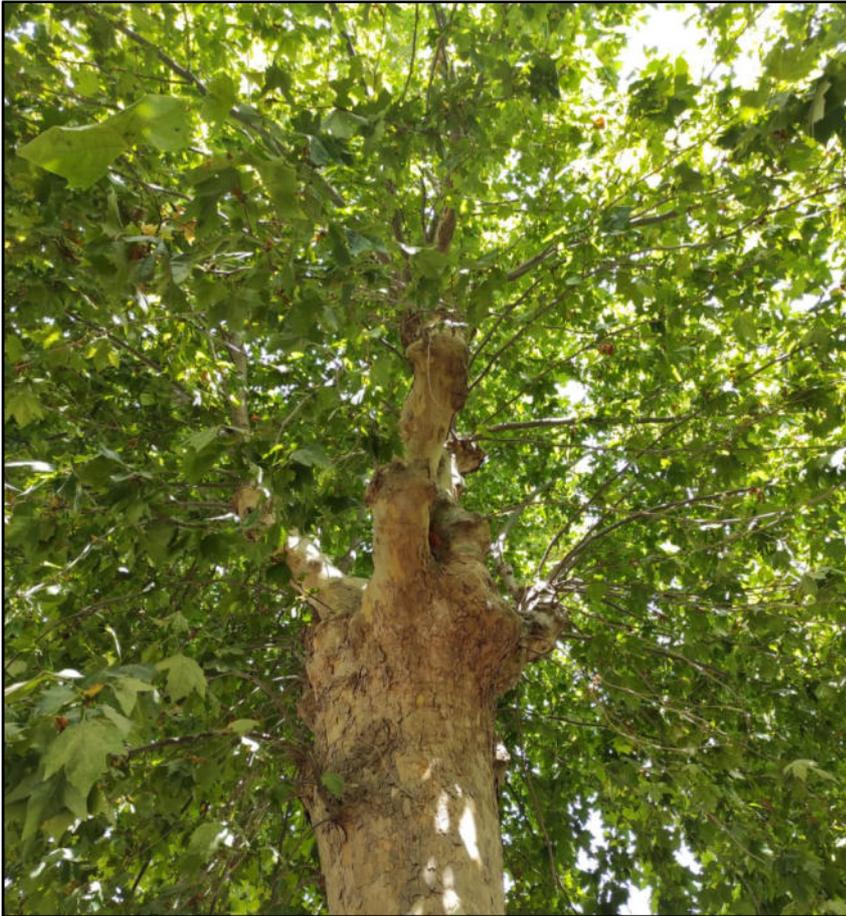
Particolare corona e inserzione rami

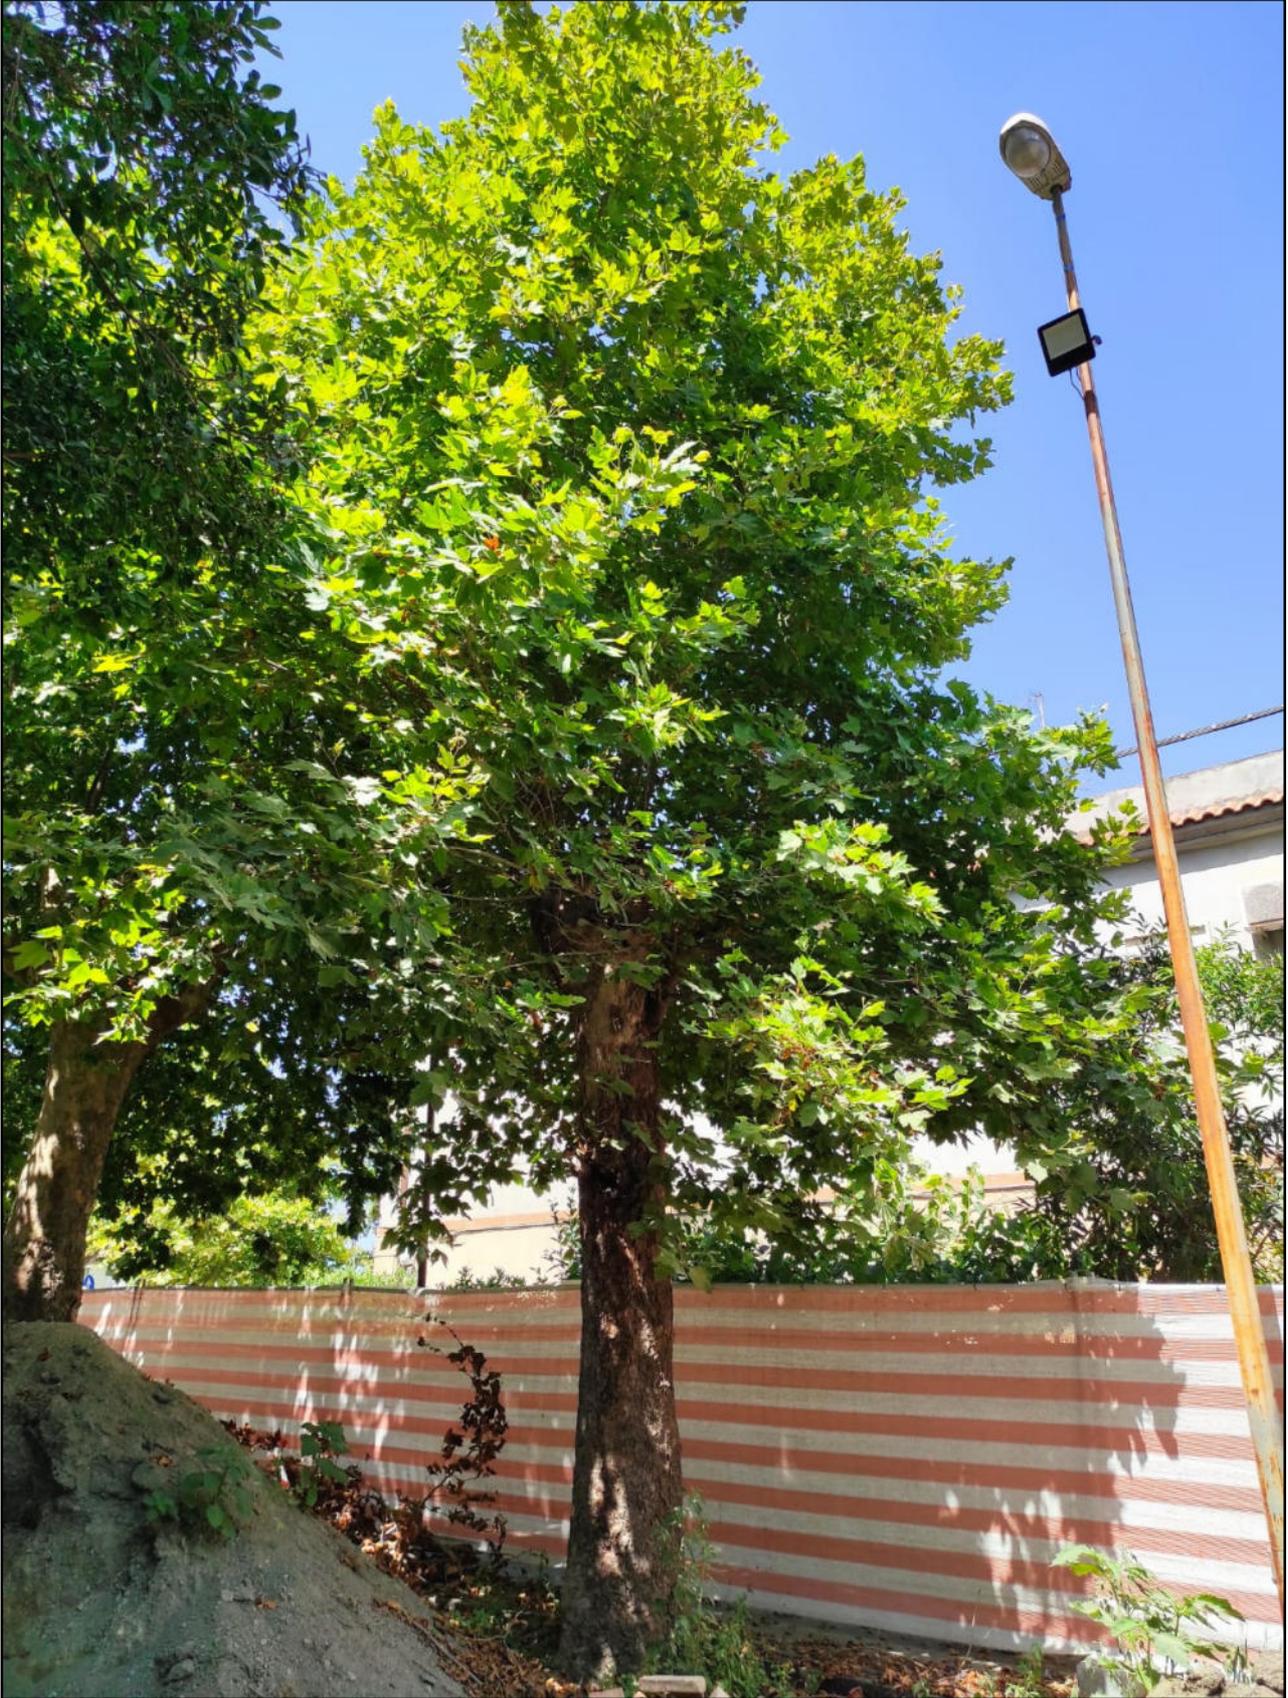
La pianta identificata con codice PLATANO 4 è un esemplare di platano di altezza di circa 10 metri, con altezza al primo palco a circa 3,90 m, con circonferenza al fusto di circa 180 cm.

Gestione del rischio - Platano4					
	trascurabile 1-2	bassa 3-4	moderata 5-6	elevata 7-8	estrema 9-10
PERICOLOSITA' Tronco					10
PERICOLOSITA' Rami			6		
FATTORE DI DANNO				8	
FATTORE CONTATTO Tronco				8	
FATTORE CONTATTO Rami				8	
	trascurabile (0-30)	basso (31-120)	moderato (121-300)	elevato (301-600)	estremo (> 601)
RISCHIO Tronco					640
RISCHIO Rami				384
