RELAZIONE TECNICA SPECIALISTICA

COMUNE DI MILAZZO Città Metropolitana di Messina

**SERVIZIO DI SUPPORTO SPECIALISTICO AFFERENTE IL
VERDE PUBBLICO RELATIVO AI LAVORI DI
RIQUALIFICAZIONE DI PIAZZA MARCONI**

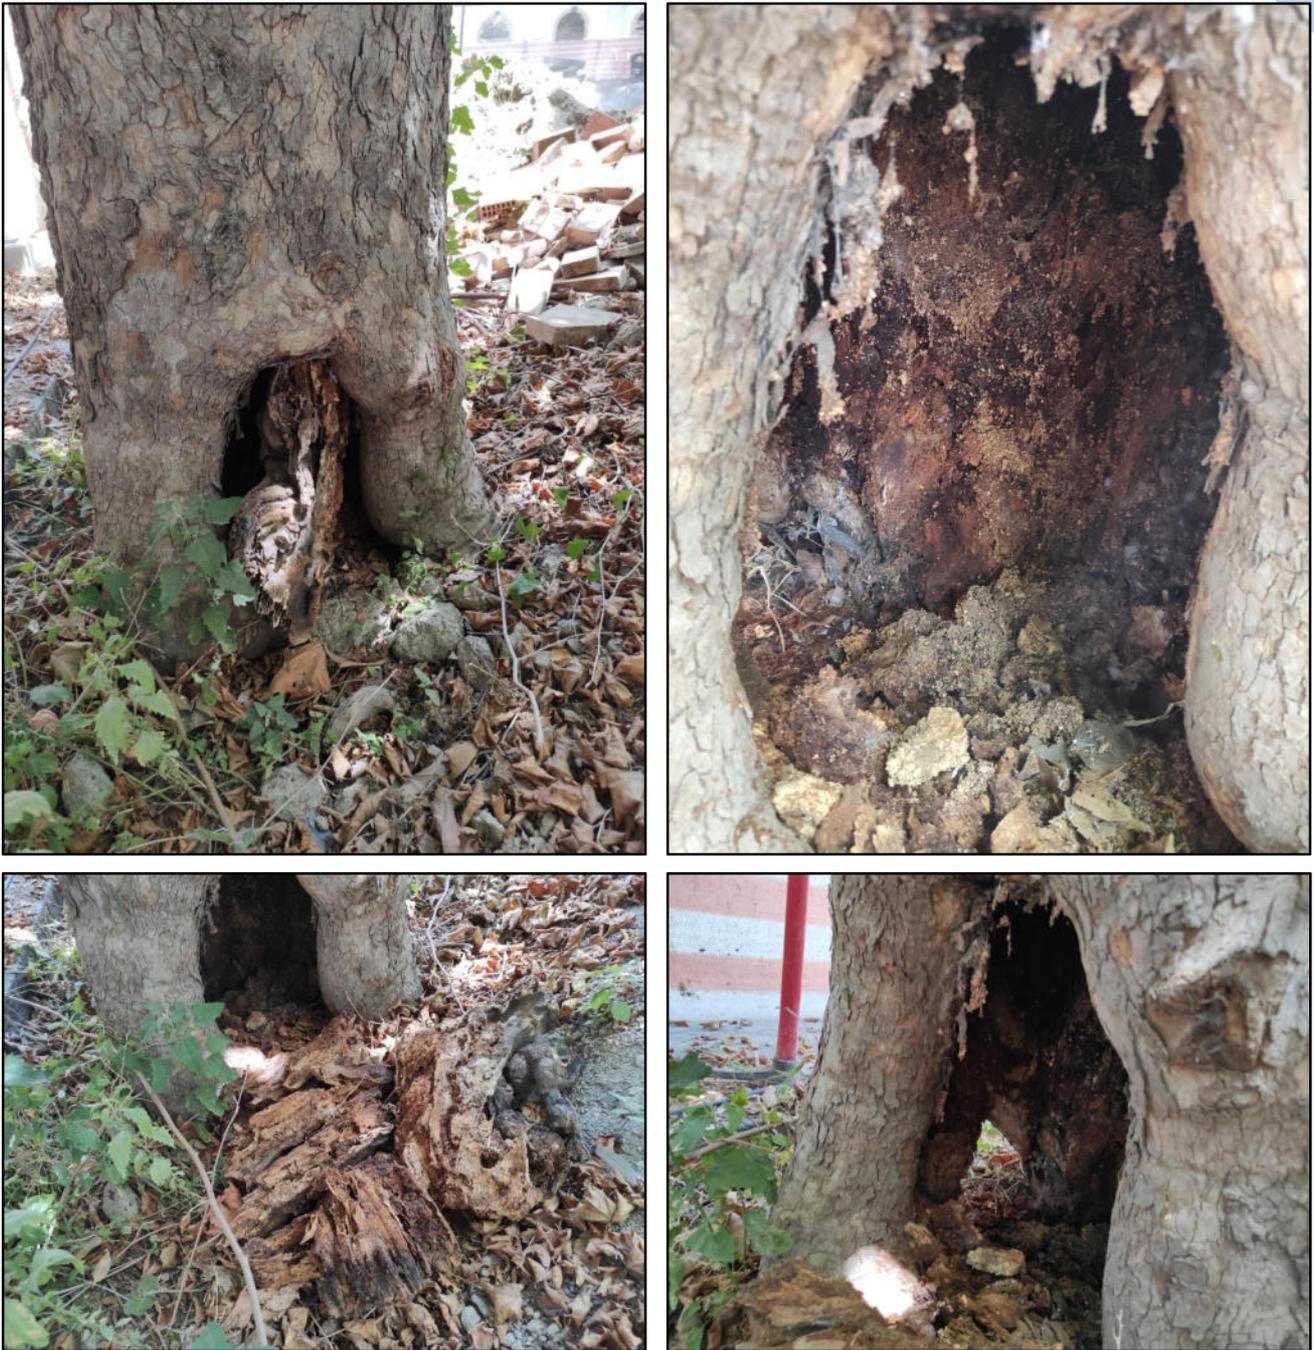
particolare della “cavità” del colletto e della marcescenza in atto del legno

La pianta presenta l'assenza di legno nella parte interna del colletto “cavità”. La cavità è alquanto estesa e determina una riduzione della sezione collaborante al sostegno delle sollecitazioni subite dalla struttura arborea posta al di sopra della cavità stessa. Si riscontra l'infezione da parte di funghi che causano il marciume del legno, il quale si sta modificando degradandosi. Il marciume infatti sta degradando progressivamente e continuamente i componenti del tessuto legnoso. L'evolversi del processo porta ad una progressiva perdita delle proprietà del legno e quindi, fra l'altro, alla riduzione della resistenza meccanica. L'area alterata è molto estesa ed ha un orientamento circolare all'interno del colletto.

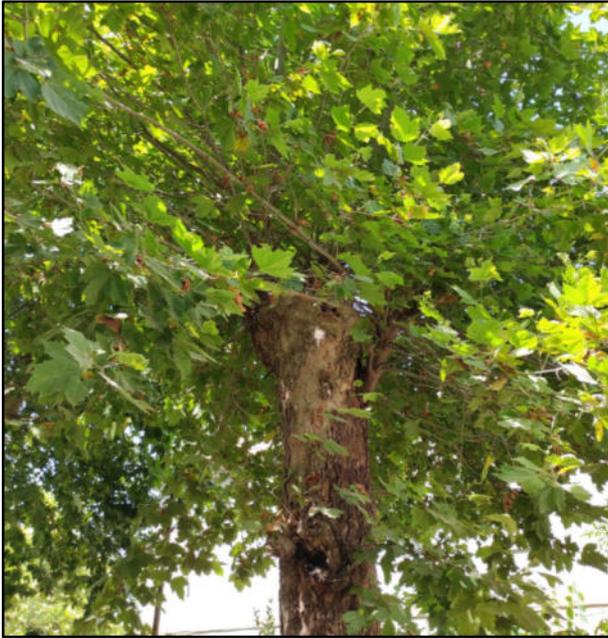
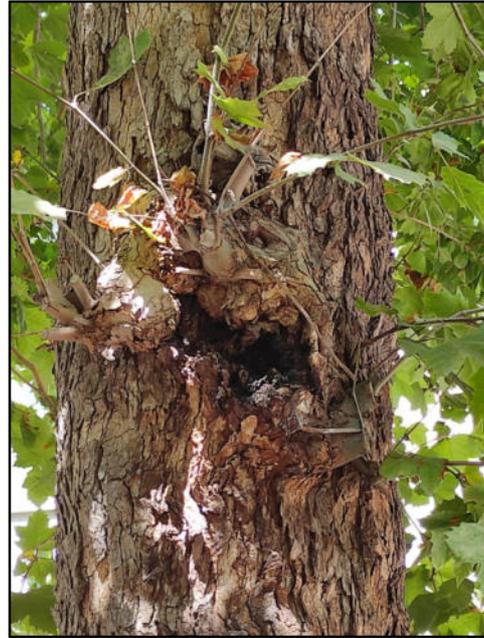
Particolare del tronco con ferita e presenza di marciumi

Il tronco presenta una ferita con porzione di legno esposta e alterata impregnata di sostanze nerastre. Il legno esposto sta perdendo delle sue proprietà fisiologiche e meccaniche.

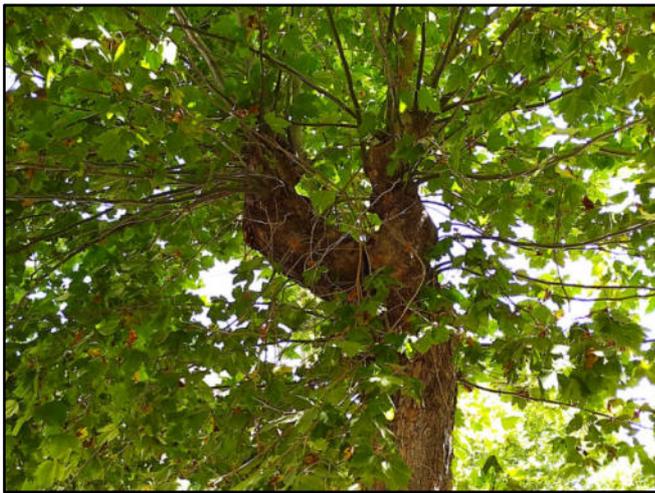
dettaglio corona e inserzione rami

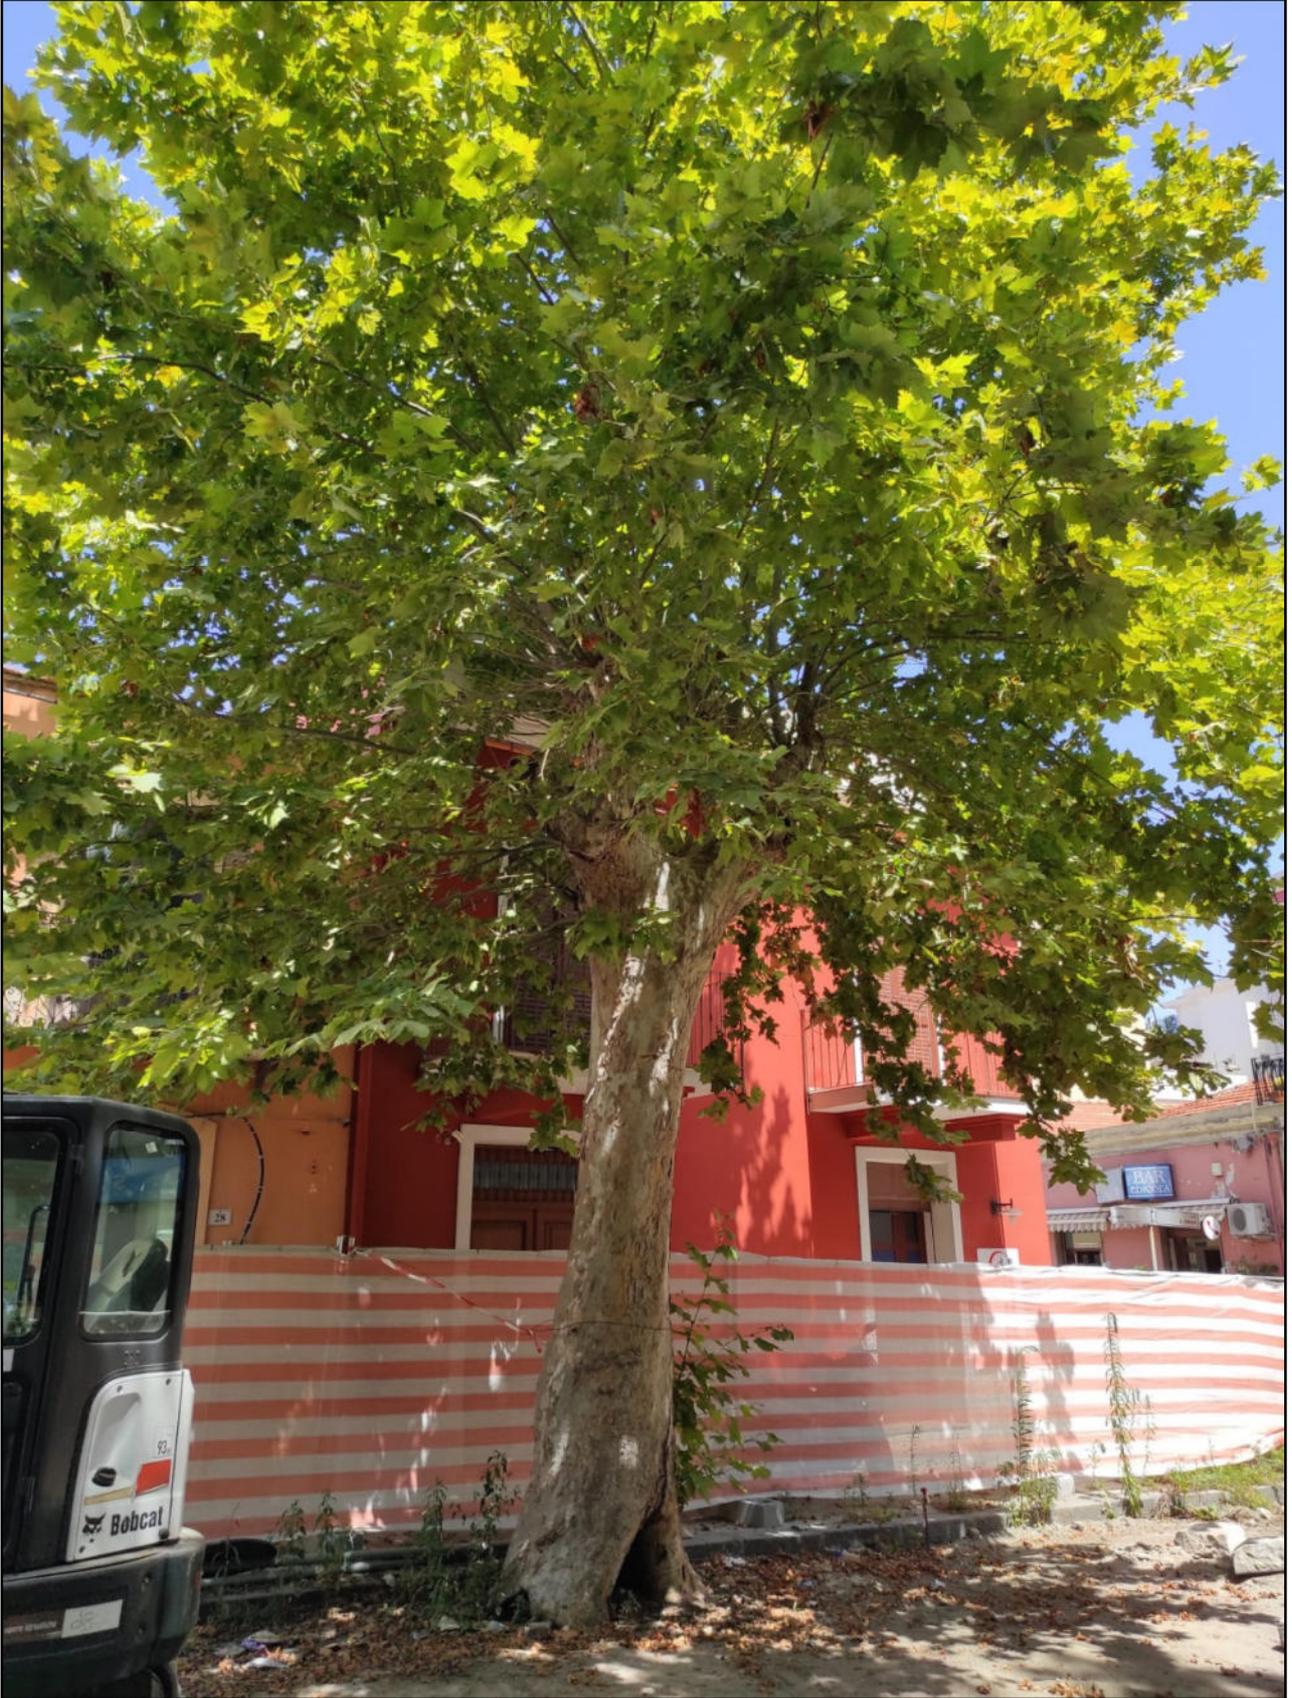
La pianta identificata con codice PLATANO 5 è un esemplare di platano di altezza di circa 10 metri, con altezza al primo palco a circa 4,5 m, con circonferenza al fusto di circa 180 cm. Il colletto presenta delle anomalie. La forma è azzampata, con importanti limitazioni. Sono visibili alcune ferite chiuse ed una cavità alla base del colletto.

Gestione del rischio - Platano5					
	trascurabile 1 -2	bassa 3-4	moderata 5-6	elevata 7-8	estrema 9-10
PERICOLOSITA' Tronco					10
PERICOLOSITA' Rami			6		
FATTORE DI DANNO				8	
FATTORE CONTATTO Tronco				8	
FATTORE CONTATTO Rami				8	
	trascurabile (0-30)	basso (31-120)	moderato (121-300)	elevato (301-600)	estremo (> 601)
RISCHIO Tronco					640
RISCHIO Rami				384

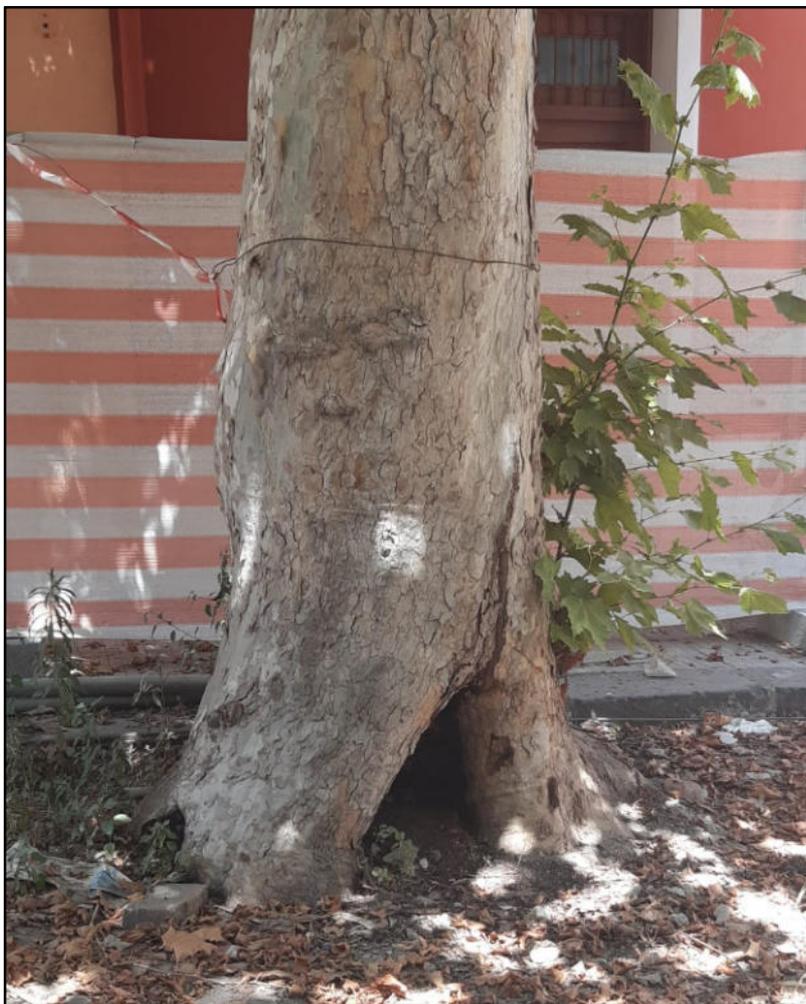
Particolare del colletto e di una porzione del fusto

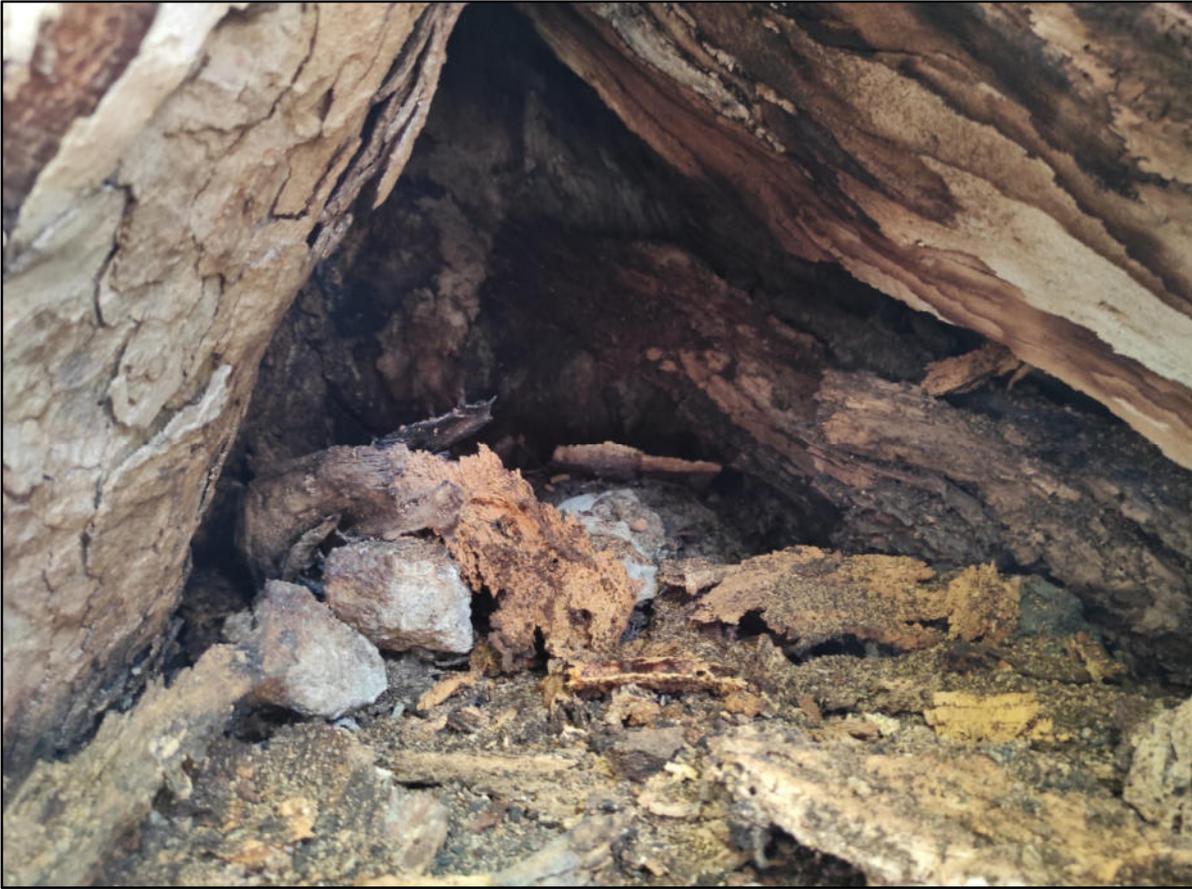
particolare della "cavità" del colletto e della marcescenza in atto

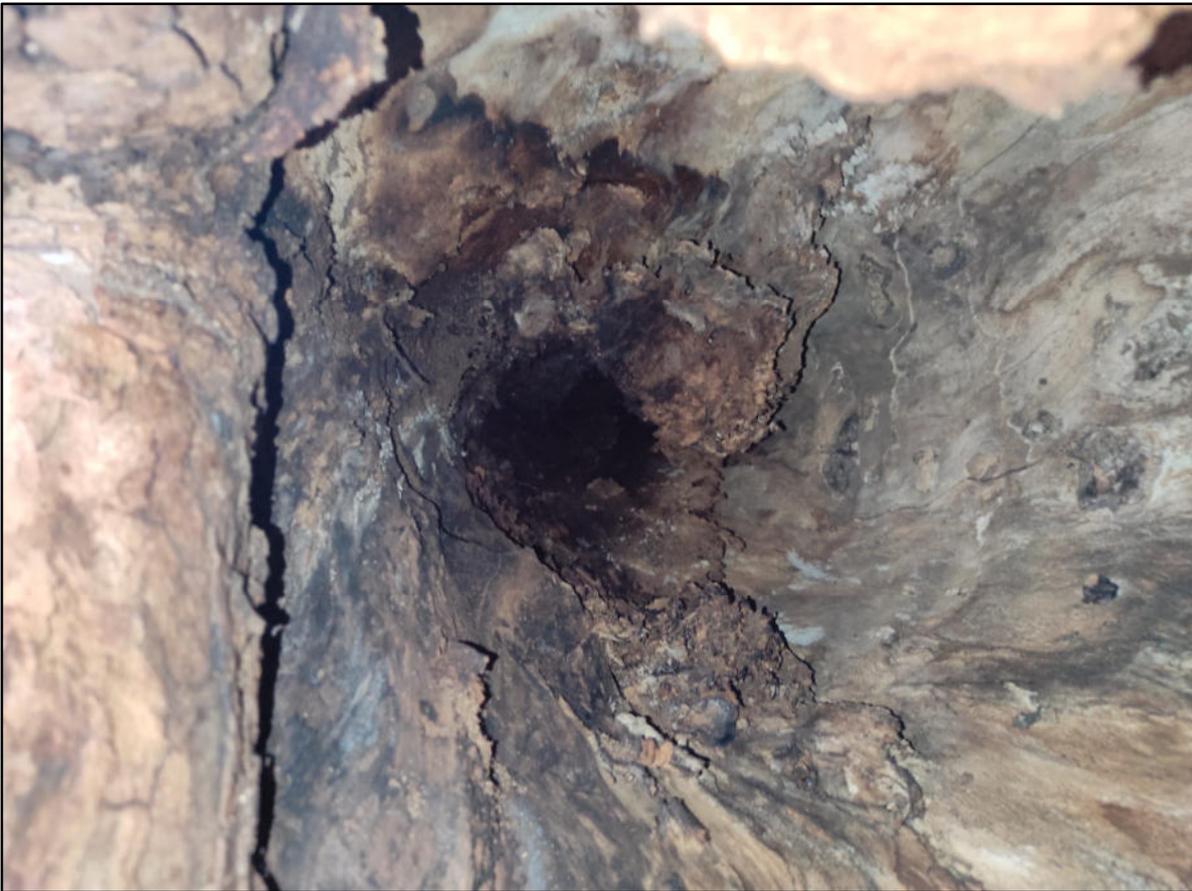
particolare della "cavità" che si estende fino al tronco e della marcescenza in atto

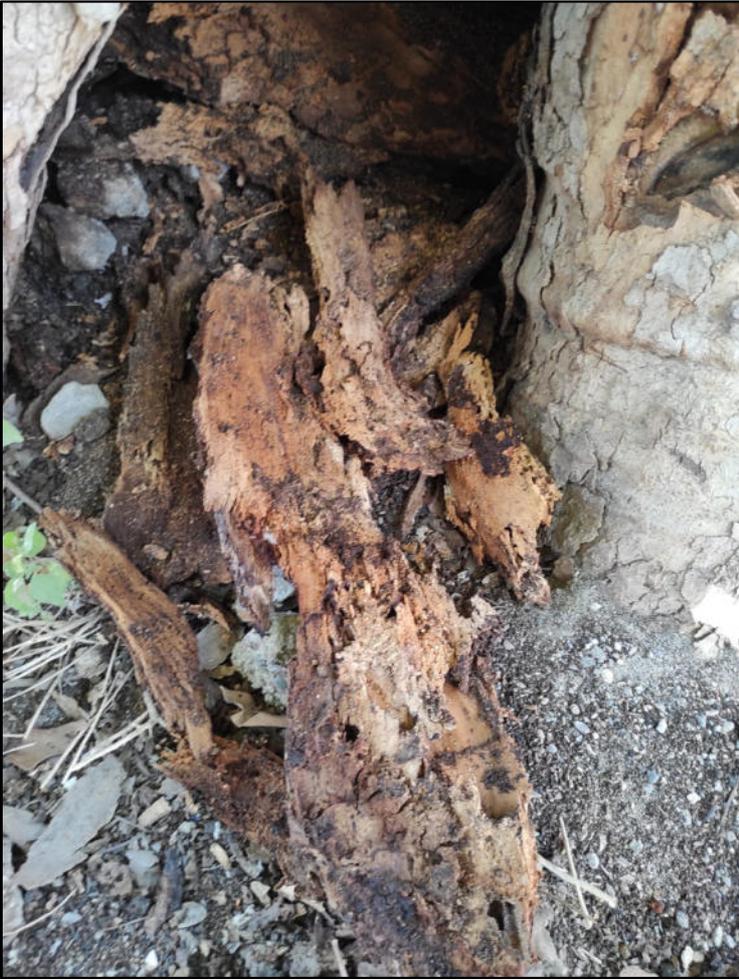
particolare della marcescenza in atto

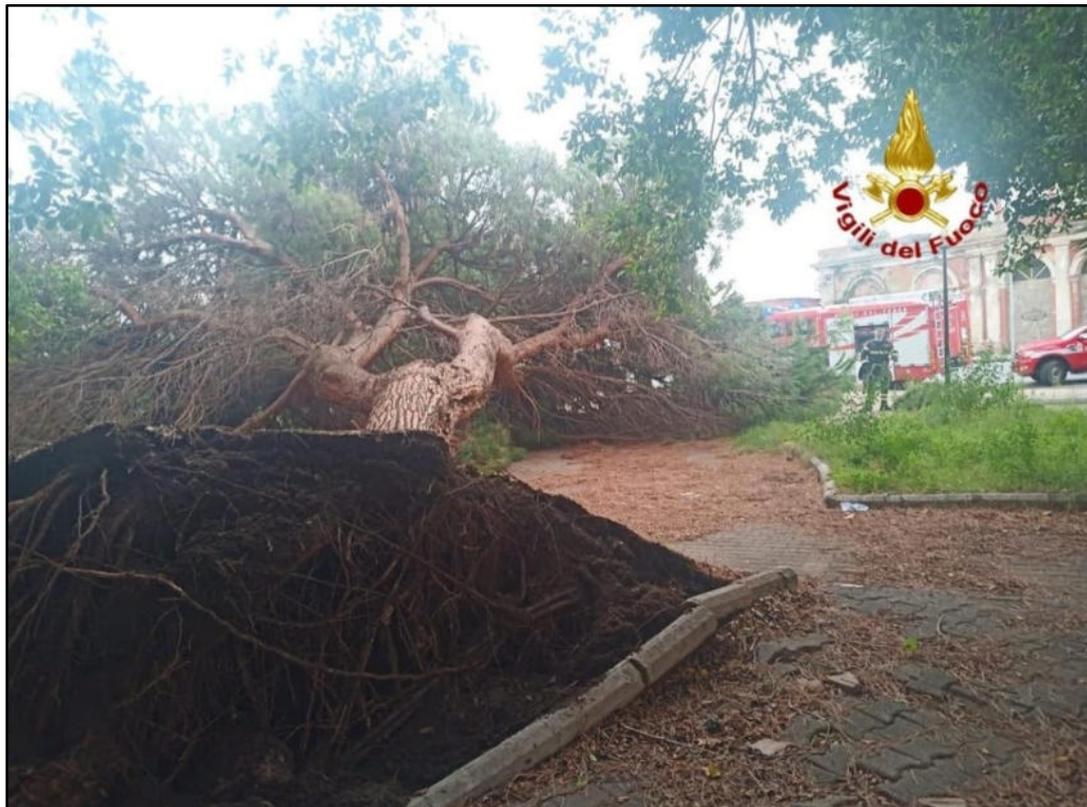
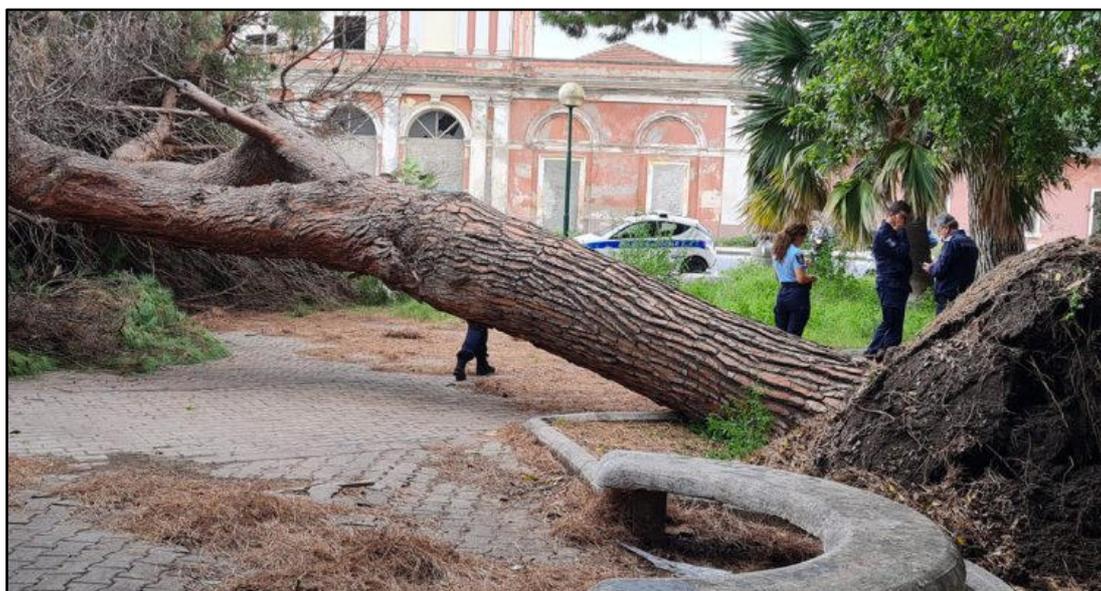
Foto dell'albero al momento dello schianto (fonte Vigili del Fuoco)

Foto dell'albero al momento dello schianto (fonte www.oggiMilazzo.it)

Dalle foto è evidente il forte squilibrio tra la chioma molto estesa e l'apparato radicale superficiale.

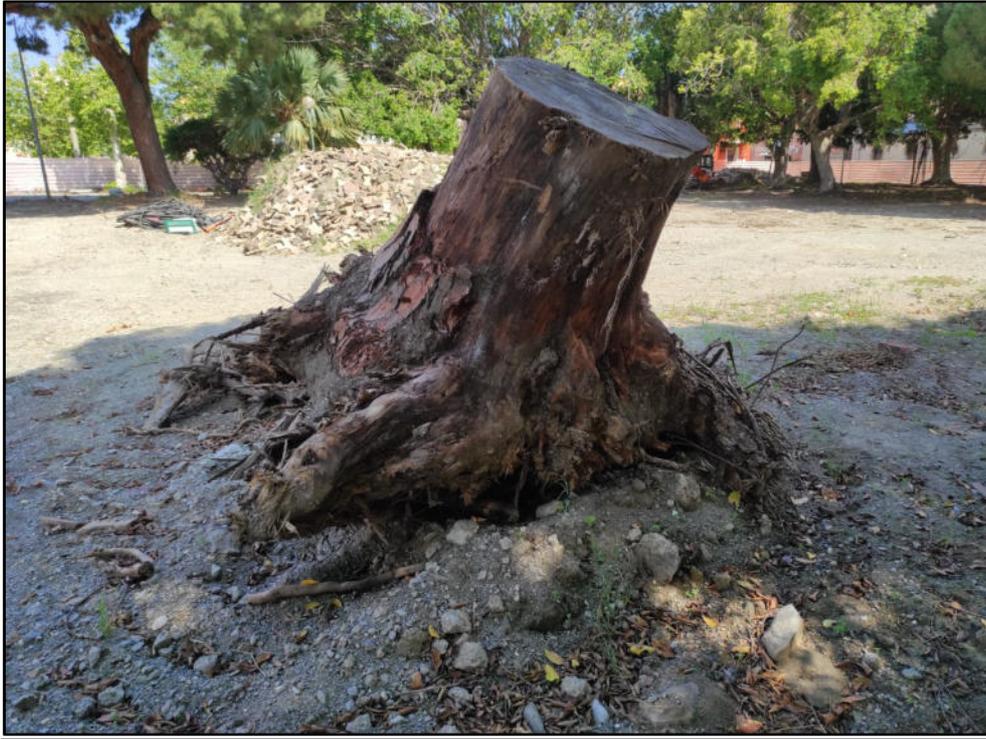
Foto del colletto e dell'apparato radicale

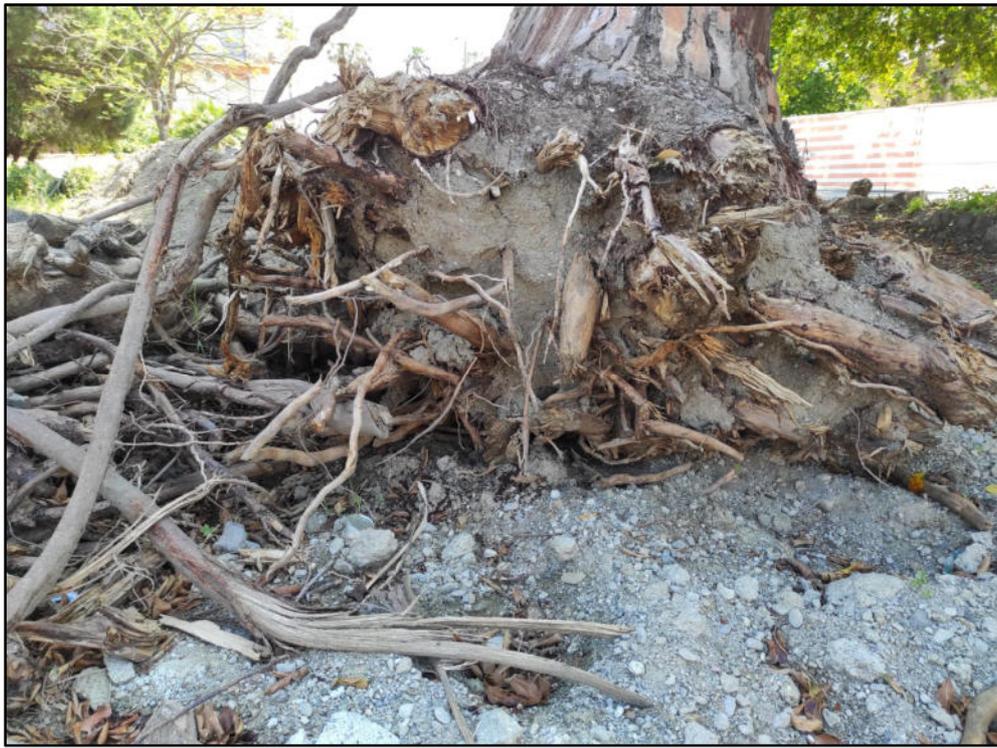
Foto particolare dell'apparato radicale da cui si evidenzia la mancanza del fittone centrale.

L'albero era collocato all'interno di una aiuola che verosimilmente ha ostacolato la crescita dell'apparato radicale fascicolato il quale non si è sviluppato pienamente. L'apparato radicale si presenta di dimensioni troppo contenute per le dimensioni dell'esemplare arboreo. Inoltre, le radici visibili erano di dimensioni diametriche troppo contenute e con sviluppo a spirale (radici avvolgenti) di tipo anomalo.

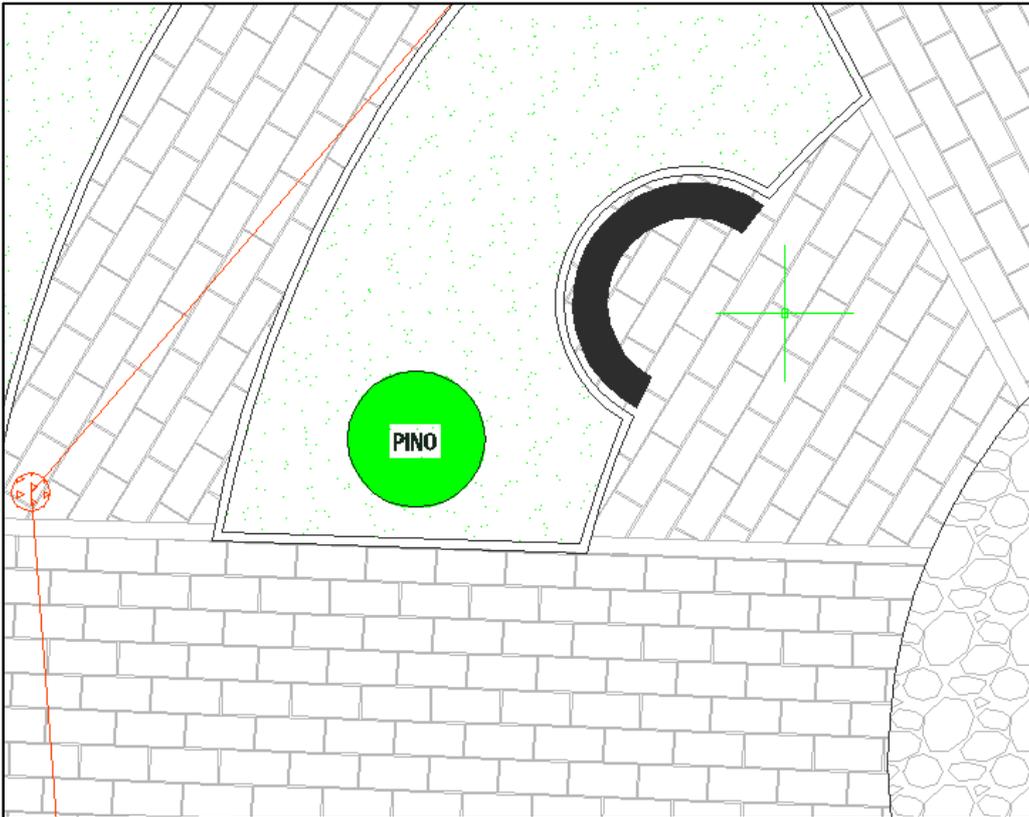
Stralcio della planimetria con posizione dell'albero schiantato dalla quale si evince la presenza dell'aiuola che ne ha ostacolato la naturale espansione.

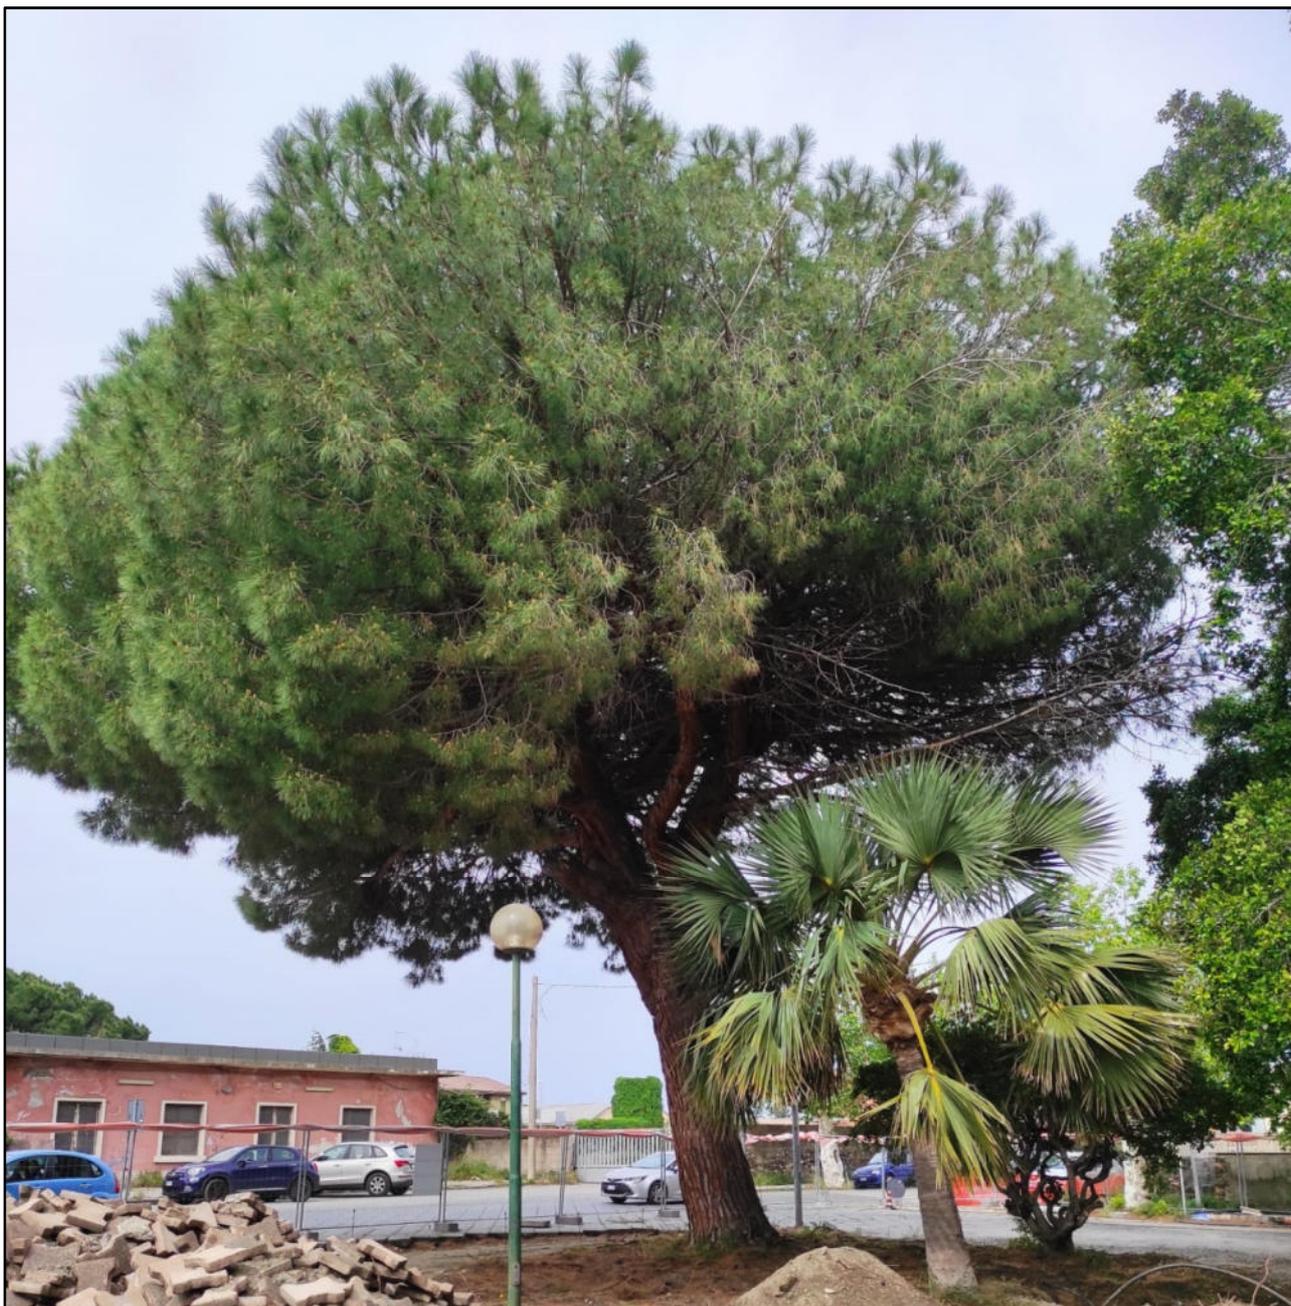
La pianta identificata con codice PINO 1 è un esemplare di Pinus pinea di altezza di circa 15 metri, con circonferenza al fusto di 290 cm con un diametro di chioma di circa 17 m . Il fusto presenta una inclinazione di circa 19°. Si tratta di una inclinazione di tipo lineare in quanto

l'angolo di inclinazione si mantiene sostanzialmente costante per tutta la lunghezza del tronco. L'inclinazione può essere un fattore predisponente al cedimento soprattutto quando il baricentro del tronco si posiziona al di fuori della superficie individuata dalla base del tronco stesso, trattasi pertanto di una anomalia importante in particolare se associata ad altri difetti come ad esempio un apparato radicale superficiale e compromesso.

Gestione del rischio - Pino1					
	trascurabile 1 -2	bassa 3-4	moderata 5-6	elevata 7-8	estrema 9-10
PERICOLOSITA' Tronco				8	
PERICOLOSITA' Rami			5		
FATTORE DI DANNO					9
FATTORE CONTATTO Tronco					9
FATTORE CONTATTO Rami					9
	trascurabile (0-30)	basso (31-120)	moderato (121-300)	elevato (301-600)	estremo (> 601)
RISCHIO Tronco					648
RISCHIO Rami				405

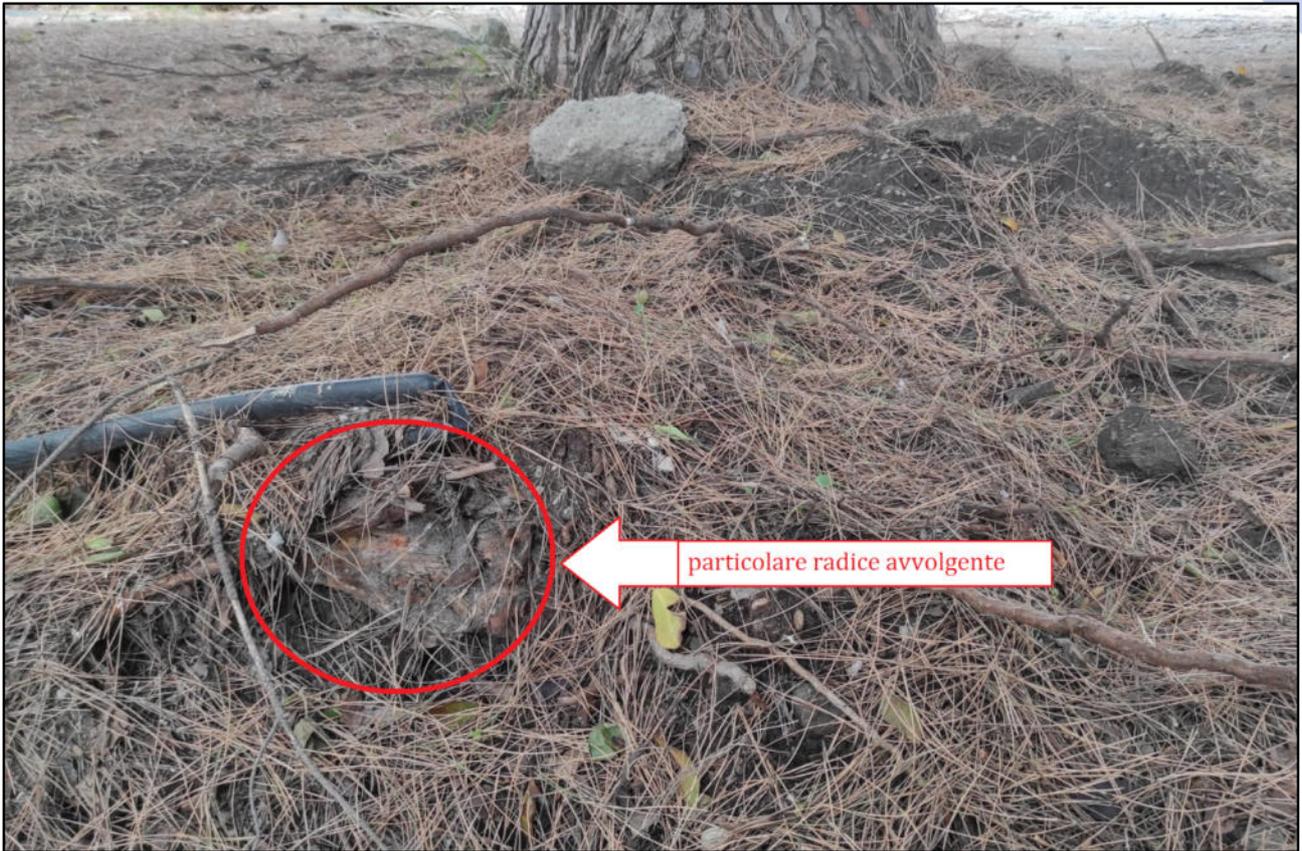
La foto evidenzia una radice superficiale sviluppata attorno alla base del fusto (radice avvolgente).

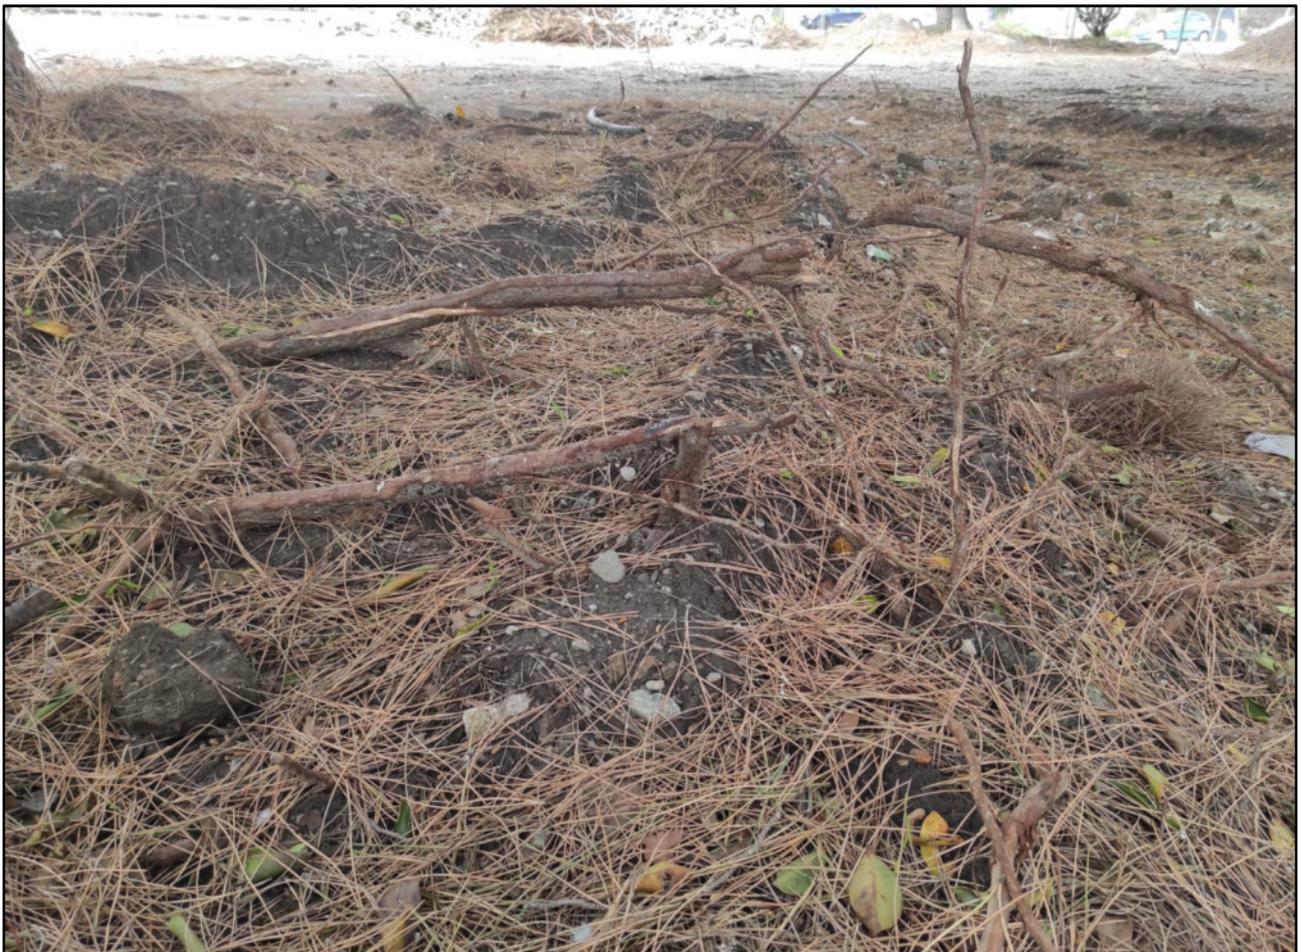
La foto evidenzia radici superficiali affioranti con segni di danni meccanici che hanno provocato decorticazione e incipiente degradazione delle radici stesse. Si evidenzia inoltre il rialzamento del terreno dovuto allo sviluppo di un apparato radicale fascicolato e superficiale.

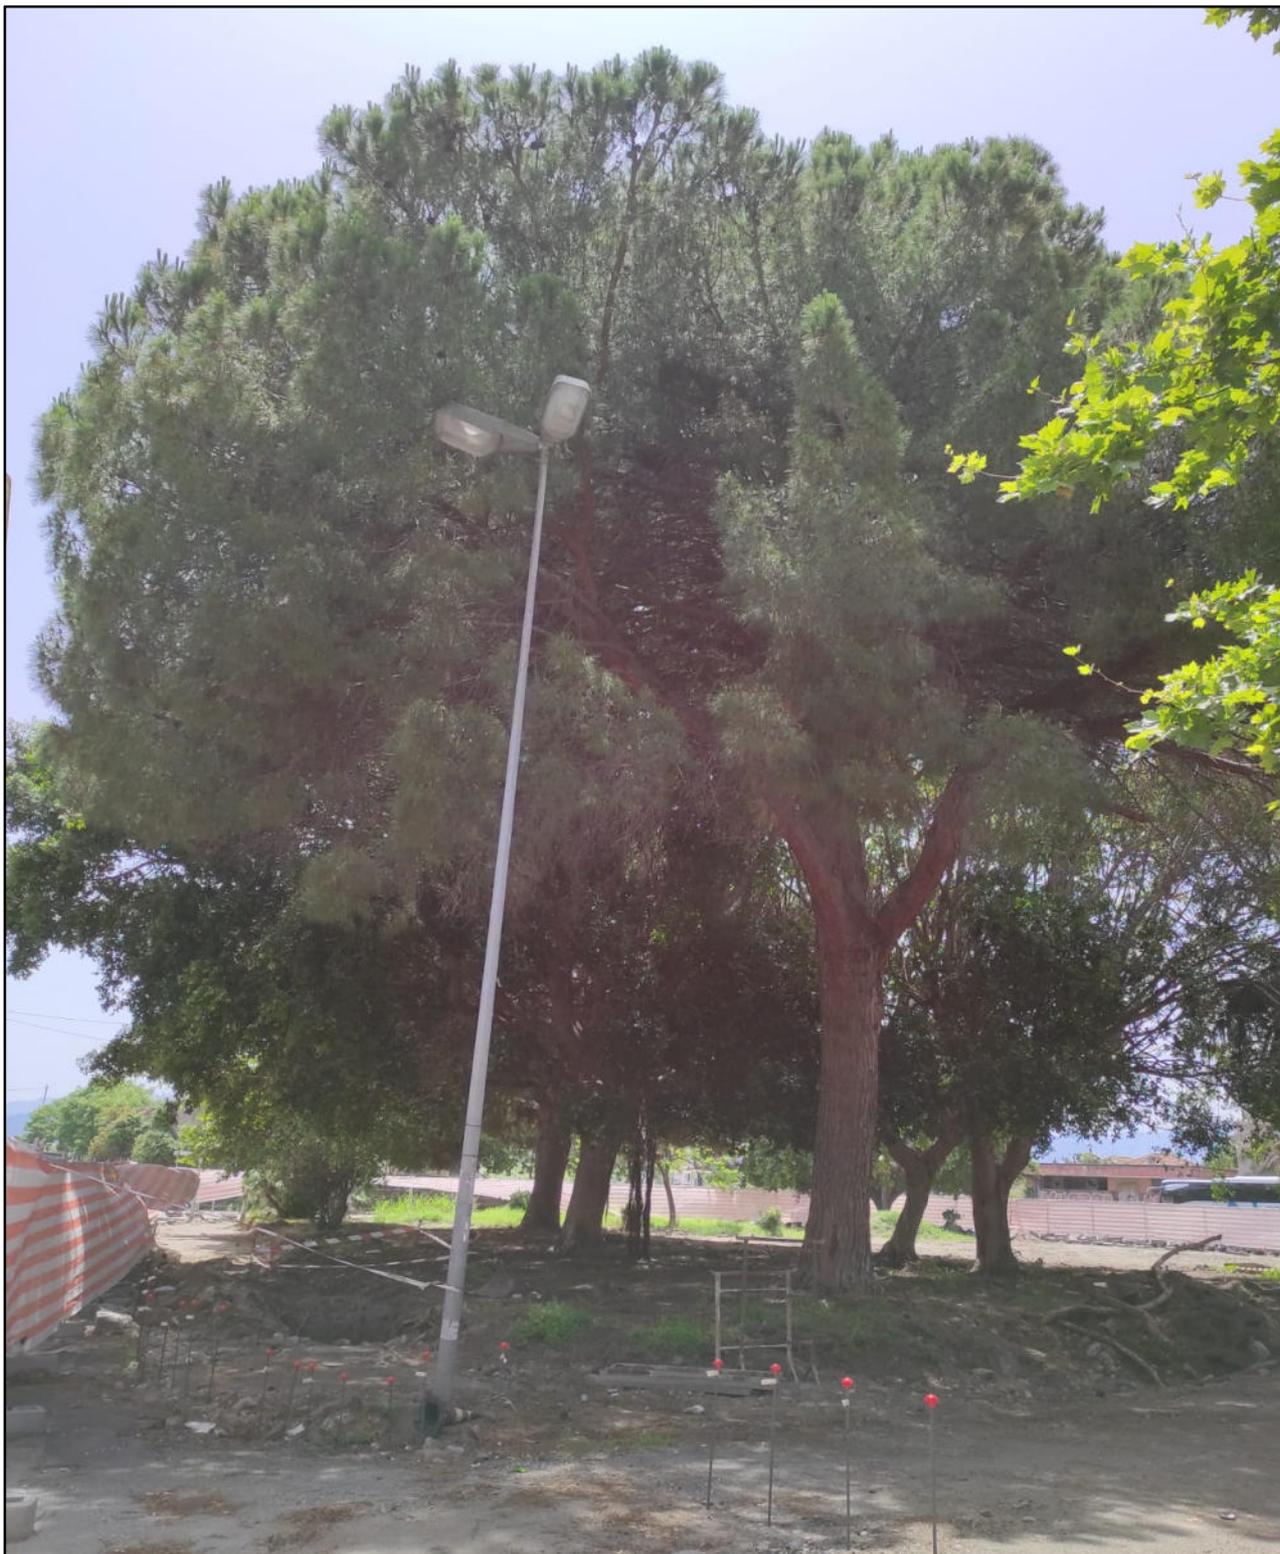
La pianta identificata con codice PINO 2 è un esemplare di *Pinus pinea* di altezza di circa 15 metri, con circonferenza al fusto di 280 cm con un diametro di chioma di circa 16 m. Le condizioni vegetative si presentano mediocri, parte delle ramificazioni si presentano disseccate. Gli interventi cesori effettuati nel passato hanno eliminato alcune branche di cui sono ben visibili i monconi. Le condizioni fitosanitarie si presentano buone. Non si riscontrano particolari patologie in atto. Si riscontrano interferenze (conflitti) con alberi limitrofi, tombini, tubazioni, lampade.

Gestione del rischio - Pino2					
	trascurabile 1 -2	bassa 3-4	moderata 5-6	elevata 7-8	estrema 9-10
PERICOLOSITA' Tronco				8	
PERICOLOSITA' Rami			5		
FATTORE DI DANNO					9
FATTORE CONTATTO Tronco					9
FATTORE CONTATTO Rami					9
	trascurabile (0-30)	basso (31-120)	moderato (121-300)	elevato (301-600)	estremo (> 601)
RISCHIO Tronco					648
RISCHIO Rami				405

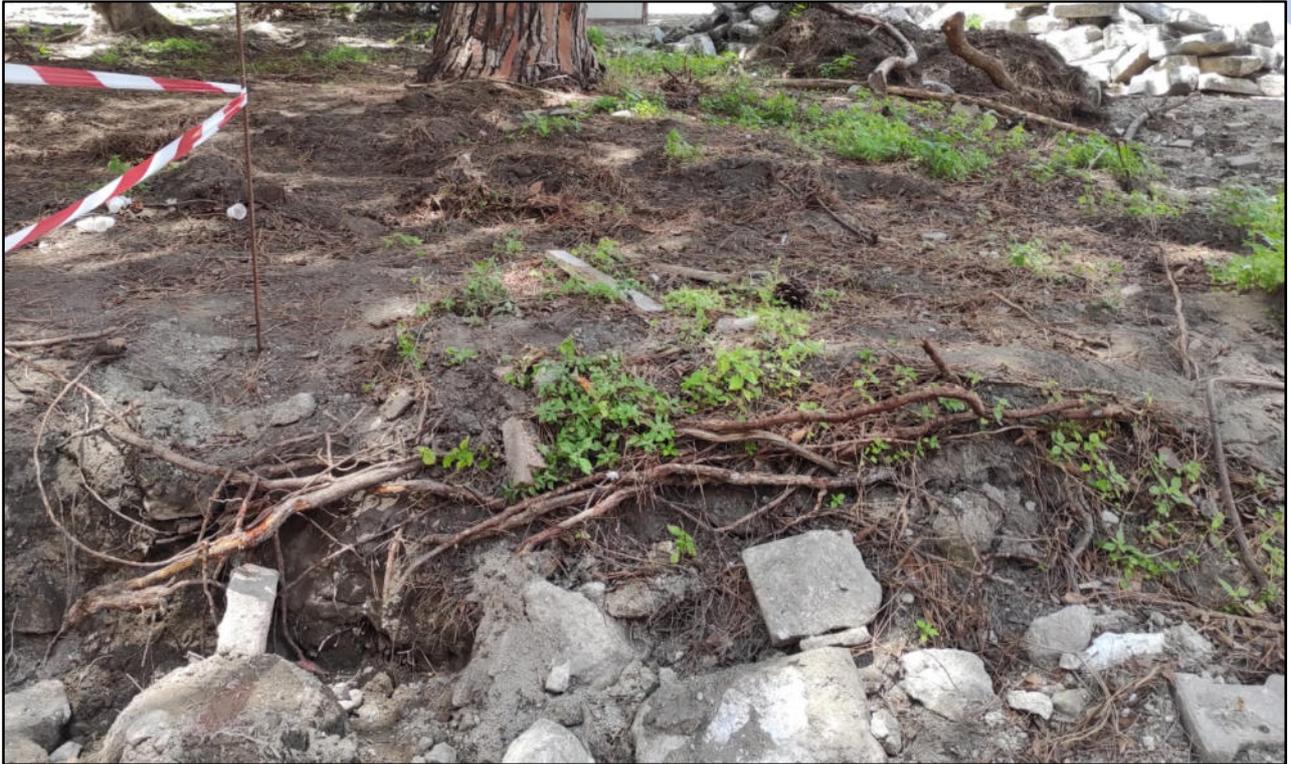
Particolare dell'apparato radicale superficiale affioranti con segni di danni meccanici che hanno provocato decorticazione e incipiente degradazione delle radici stesse.

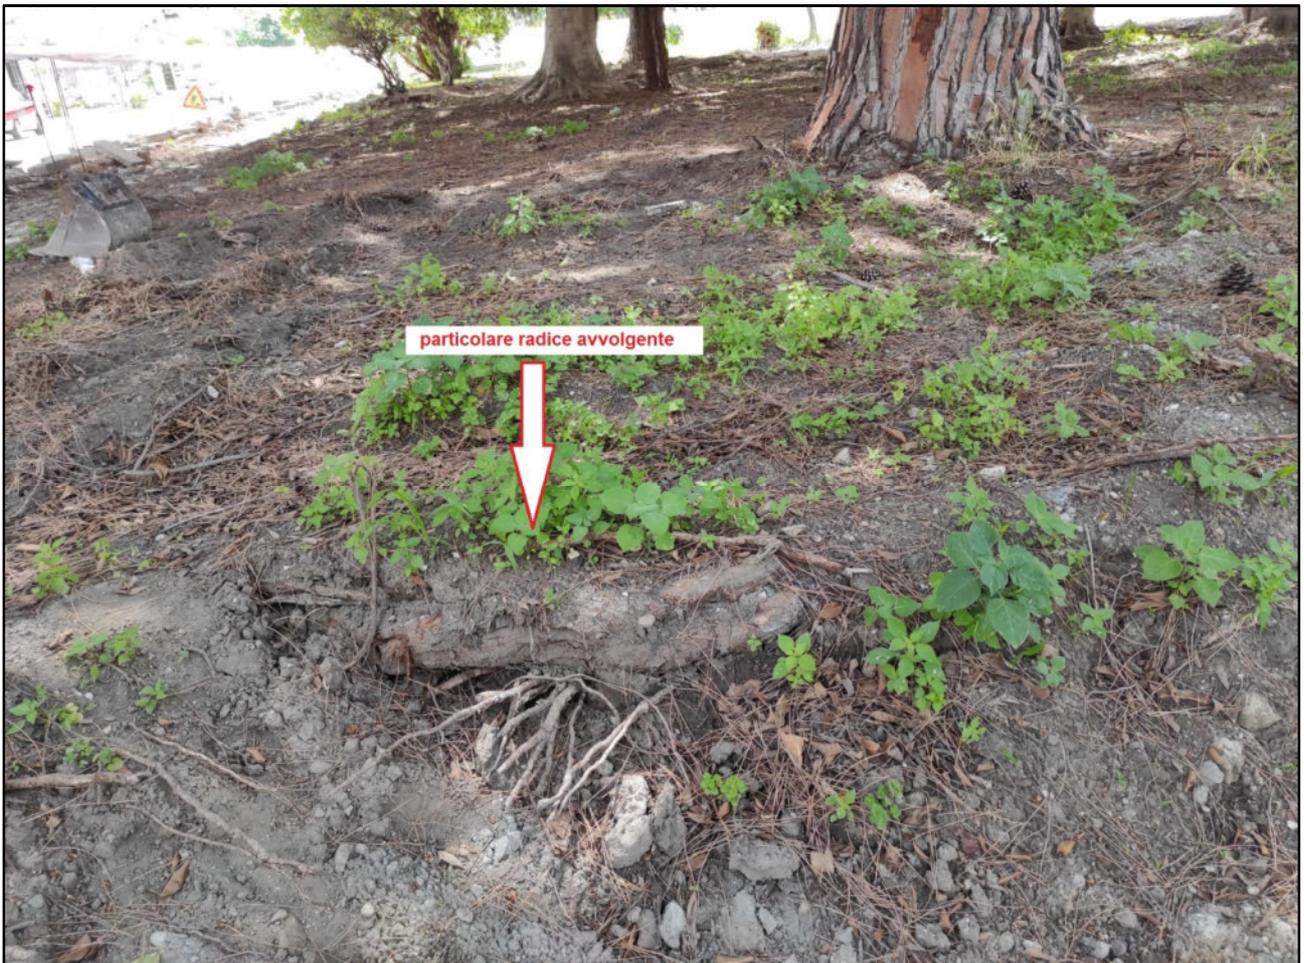
La foto evidenzia una radice superficiale sviluppata attorno alla base del fusto (radice avvolgente).
