RELAZIONE TECNICA SPECIALISTICA

COMUNE DI MILAZZO Città Metropolitana di Messina

**SERVIZIO DI SUPPORTO SPECIALISTICO AFFERENTE IL
VERDE PUBBLICO RELATIVO AI LAVORI DI
RIQUALIFICAZIONE DI PIAZZA MARCONI**

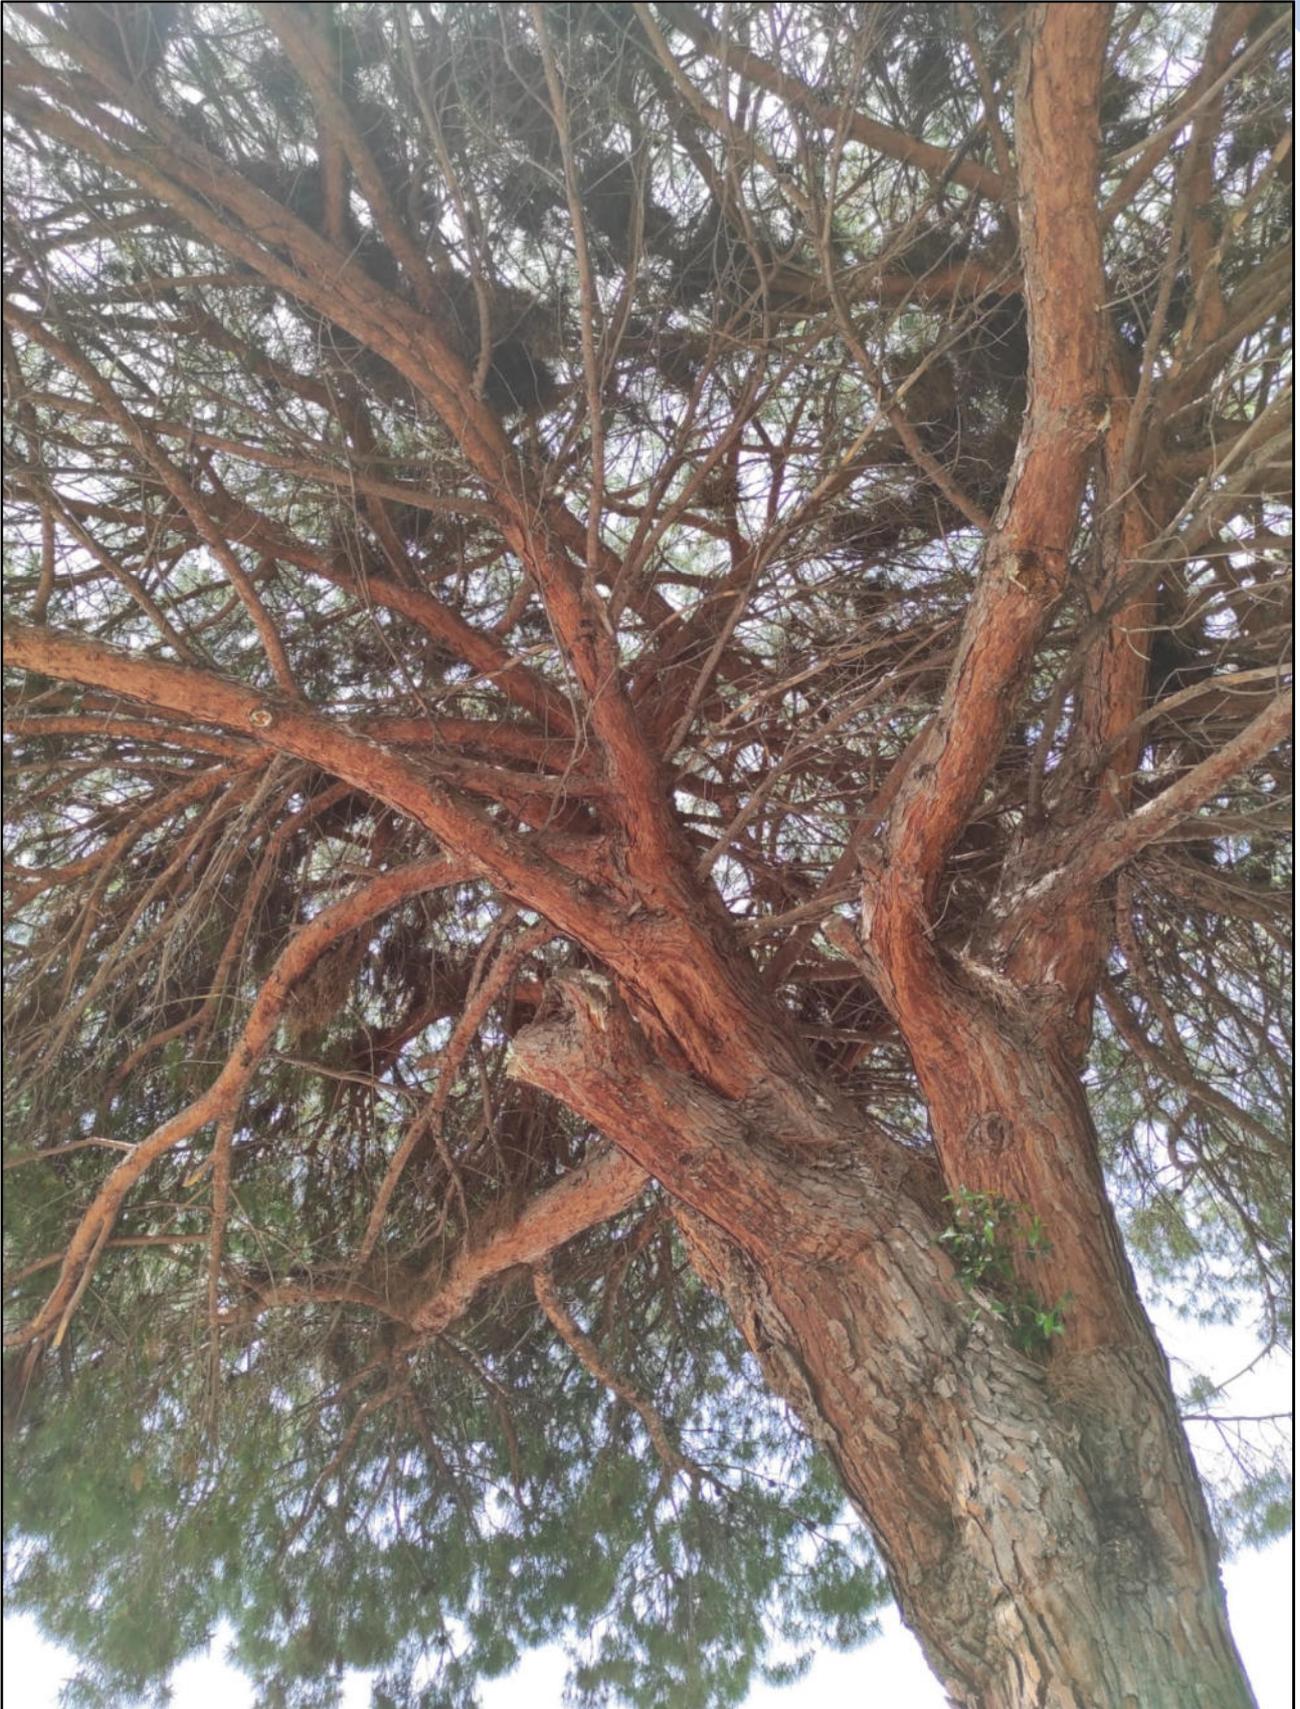
La foto evidenzia la presenza di rami secchi e di moncone a seguito di potature precedenti.

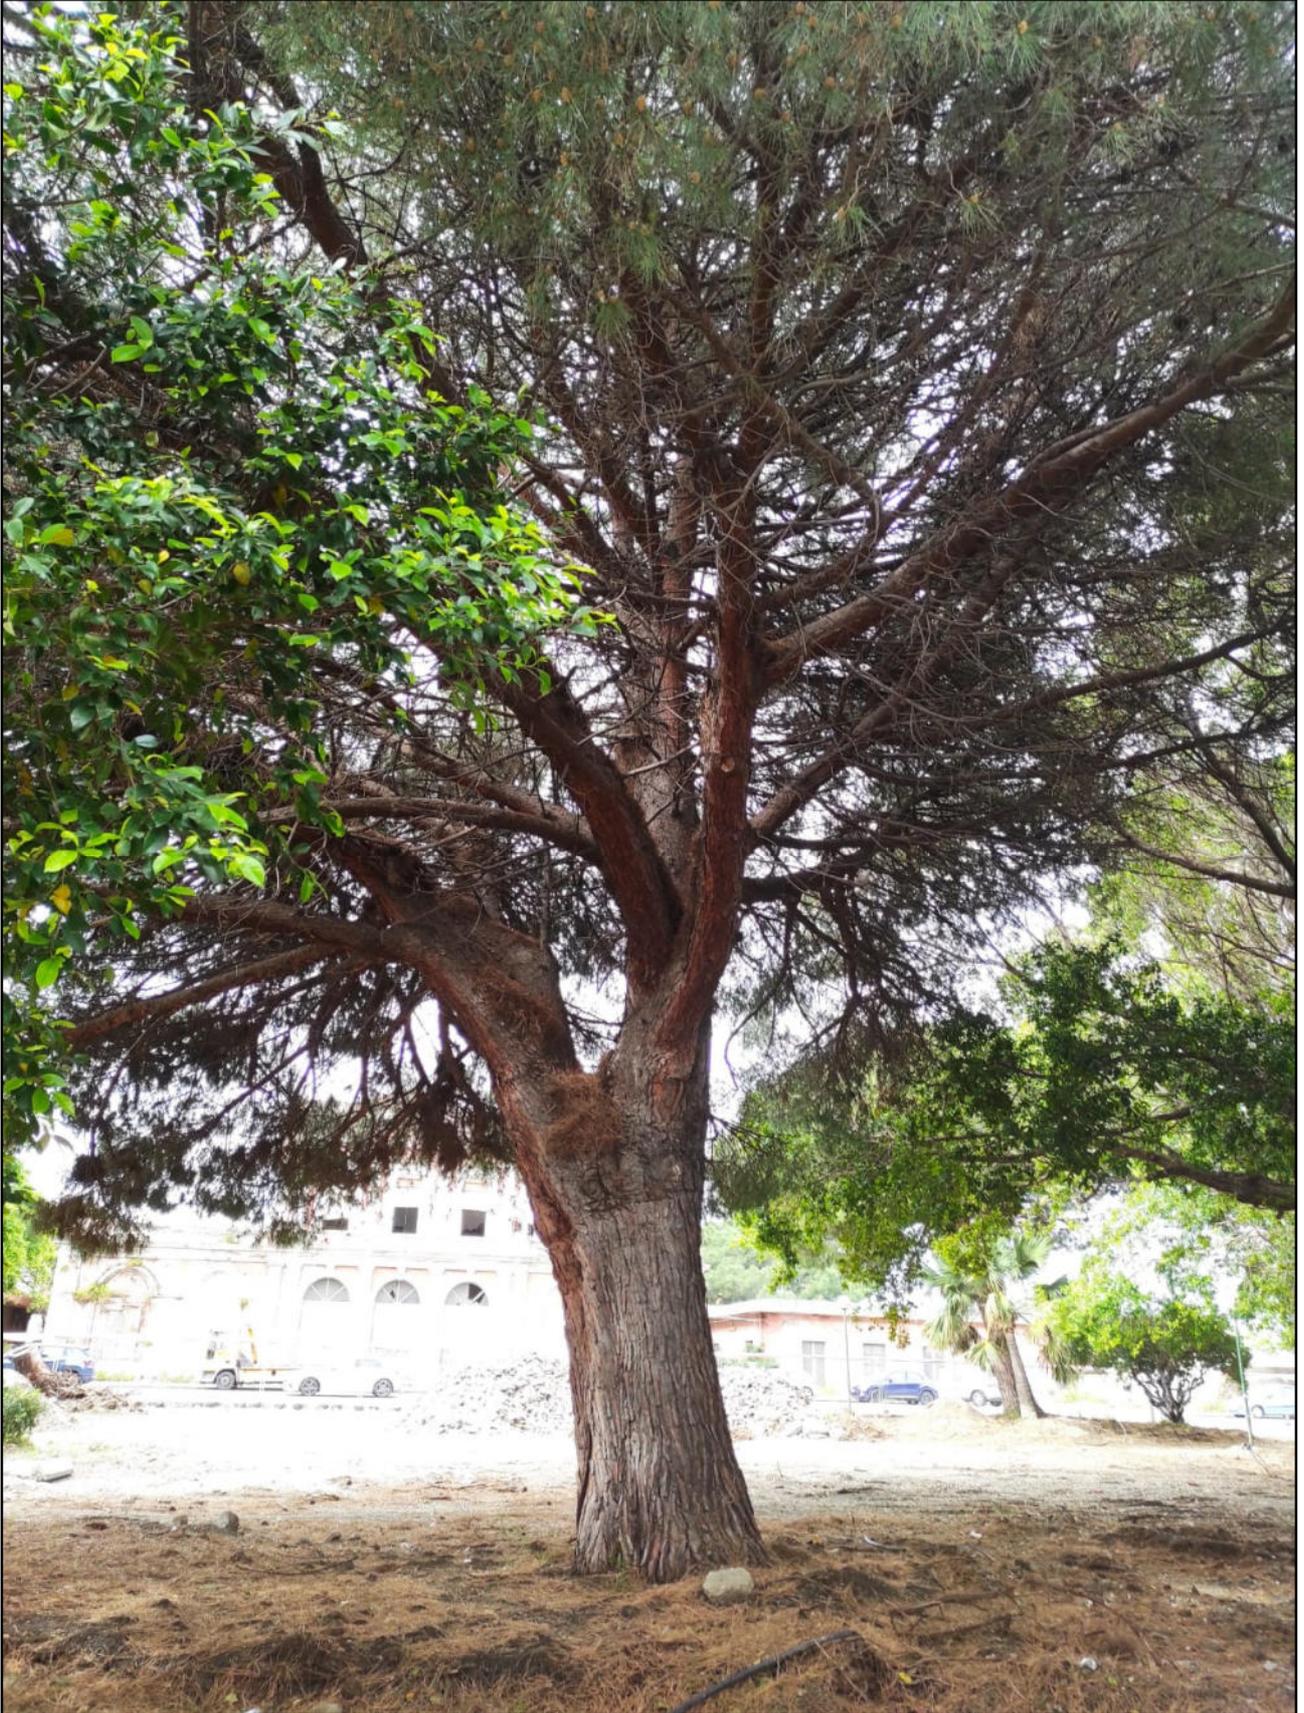
Pino3

La pianta identificata con codice PINO 3 è un esemplare di Pinus pinea di altezza di circa 15 metri, con circonferenza al fusto di 330 cm con un diametro di chioma di circa 17 m. Le condizioni vegetative si presentano mediocri, parte delle ramificazioni si presentano disseccate. Le condizioni fitosanitarie si presentano buone. Non si riscontrano particolari patologie in atto. Si riscontrano interferenze (conflitti) con alberi limitrofi.
