RELAZIONE TECNICA SPECIALISTICA

COMUNE DI MILAZZO Città Metropolitana di Messina

**SERVIZIO DI SUPPORTO SPECIALISTICO AFFERENTE IL
VERDE PUBBLICO RELATIVO AI LAVORI DI
RIQUALIFICAZIONE DI PIAZZA MARCONI**

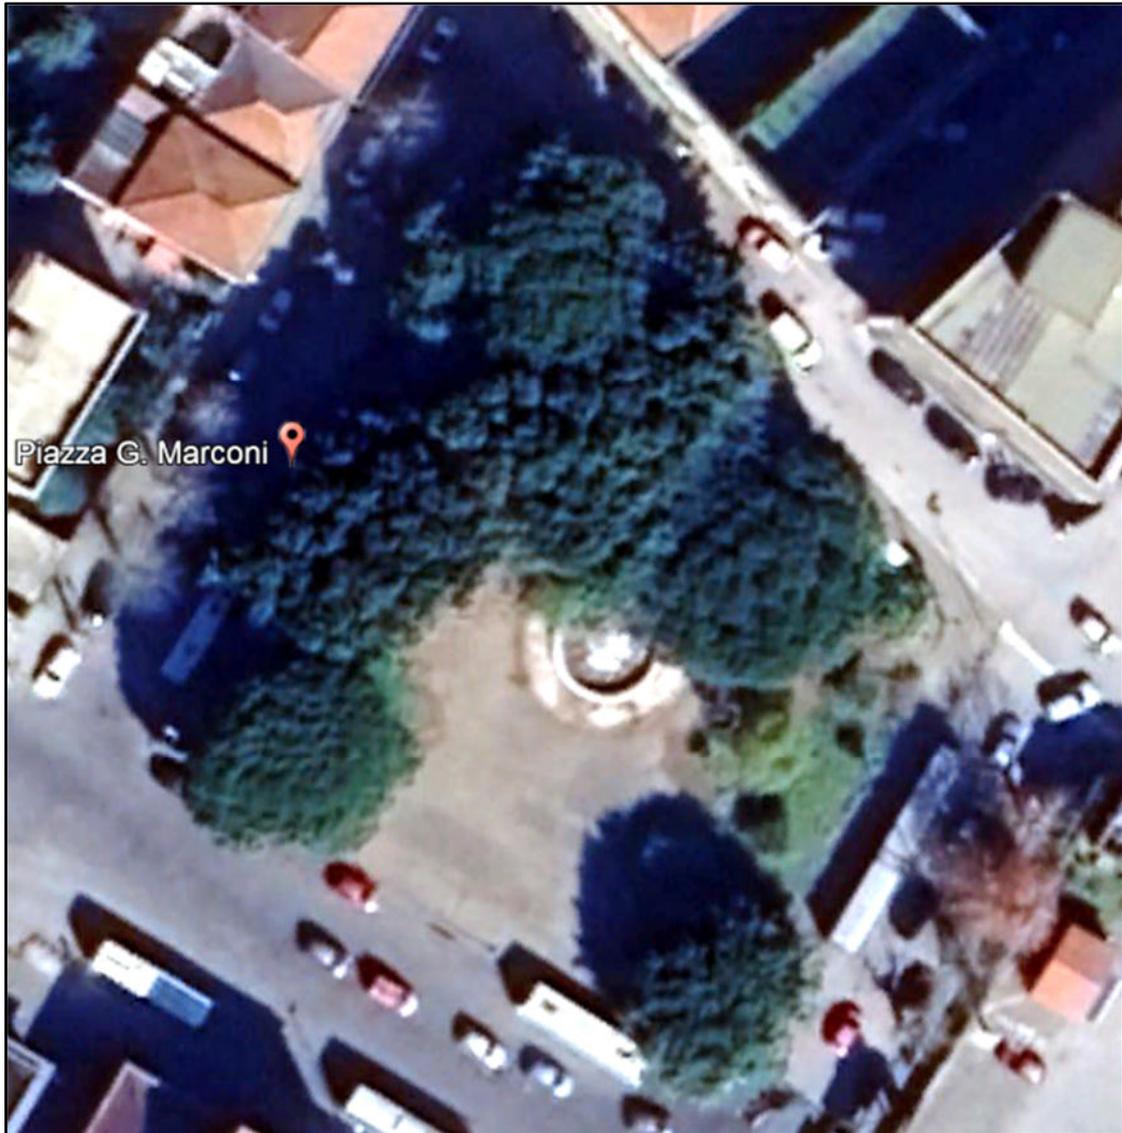
Foto aerea Google Earth – data acquisizione immagine 25.02.2022

La foto aerea (fonte Google Earth – data acquisizione immagine del 25.02.2022) mette in evidenza la forte competizione per lo spazio arboreo, causata dalla vicinanza delle piante e dalle mancate cure colturali. Gli alberi come già accennato per l'eccessiva competizione non si sono sviluppati in modo pienamente armonioso, soprattutto gli alberi dominati presentano porzioni completamente prive di palchi, rami eccessivamente allungati e in alcuni esemplari il fusto è inclinato.

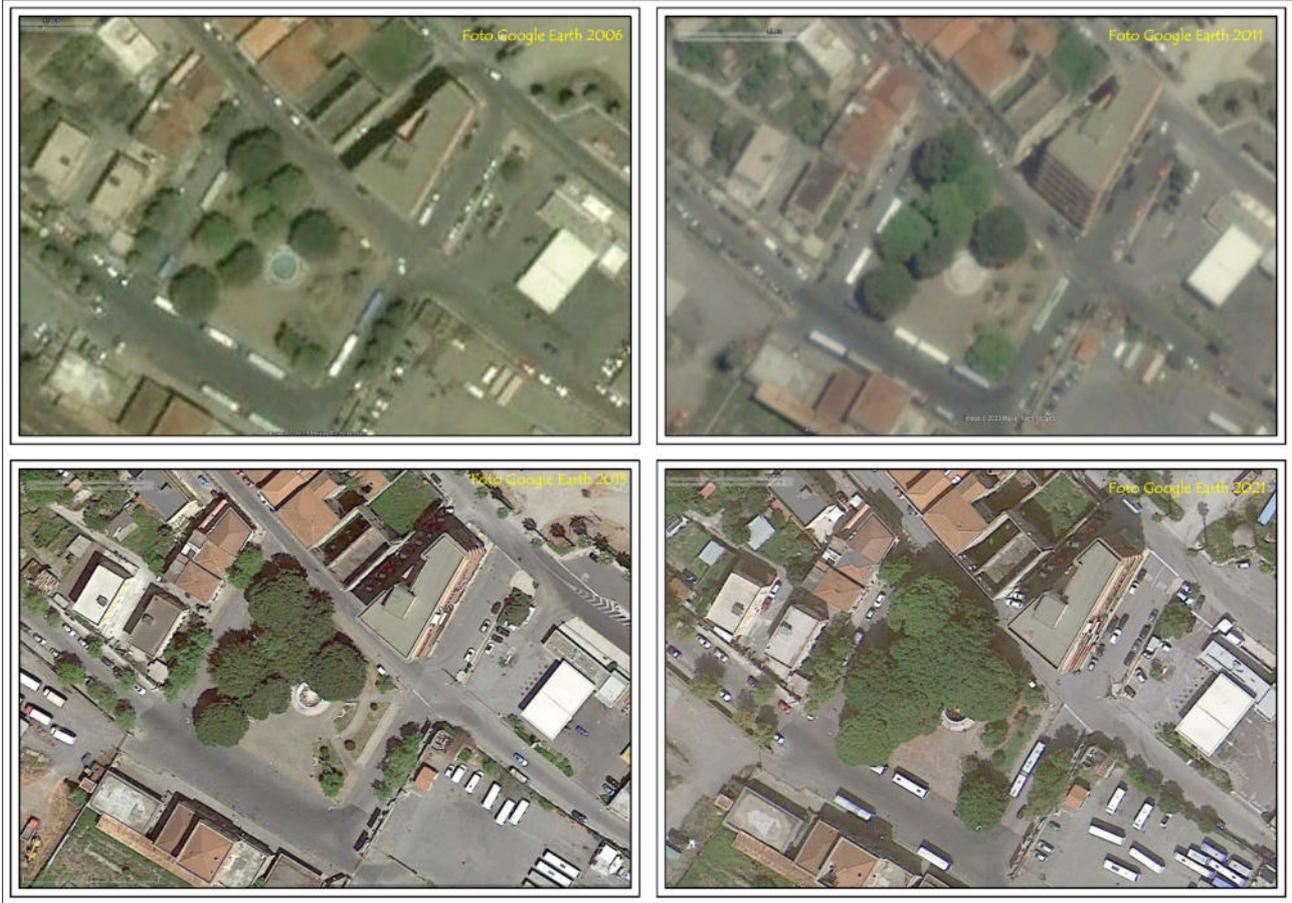
Il quarto stralcio satellitare visionato è quello del 2021, le piante formano un'unica chioma, ciò mette in evidenza la forte competizione tra i soggetti arborei. La competizione ha limitato lo sviluppo delle chiome le quali si sono orientate in direzioni diverse rispetto alla normale crescita.

Stralci di immagini satellitari estratte da Google Earth

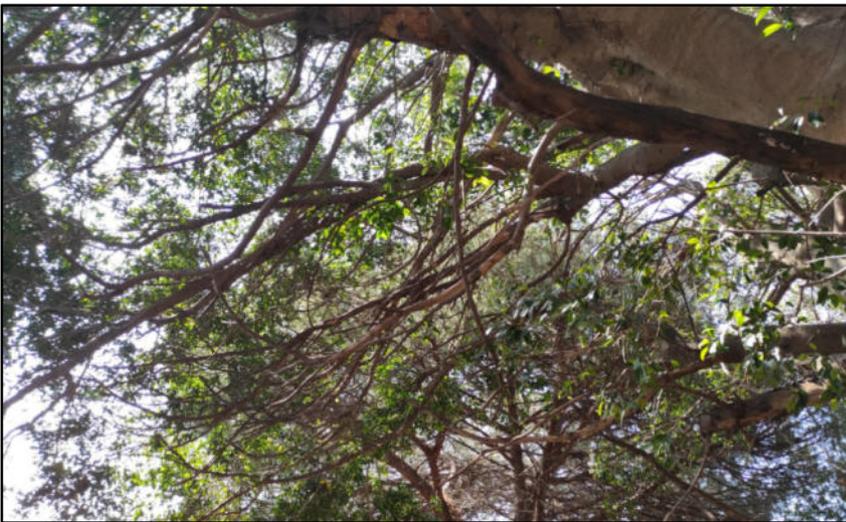
Gestione del rischio - Ficus2					
	trascurabile 1-2	bassa 3-4	moderata 5-6	elevata 7-8	estrema 9-10
PERICOLOSITA' Tronco		4			
PERICOLOSITA' Rami			5		
FATTORE DI DANNO			5		
FATTORE CONTATTO Tronco				8	
FATTORE CONTATTO Rami				8	
	trascurabile (0-30)	basso (31-120)	moderato (121-300)	elevato (301-600)	estremo (> 601)
RISCHIO Tronco			160		
RISCHIO Rami			200

dettaglio rami

Interventi consigliati: Potatura di risanamento finalizzata al ringiovanimento della chioma e di riequilibrio in quanto allo stato attuale si presenta asimmetrica. Rimozione di parti danneggiate, rami morti, deperienti e soprannumerari. La rimozione dei rami deve essere selettiva al fine di favorire inoltre l'arieggiamento e la penetrazione della luce all'interno della chioma. L'asportazione della parti danneggiate, secche e spezzate può essere eseguita in qualsiasi momento. La potatura di riequilibrio della chioma deve avvenire a fine inverno e inizio primavera.

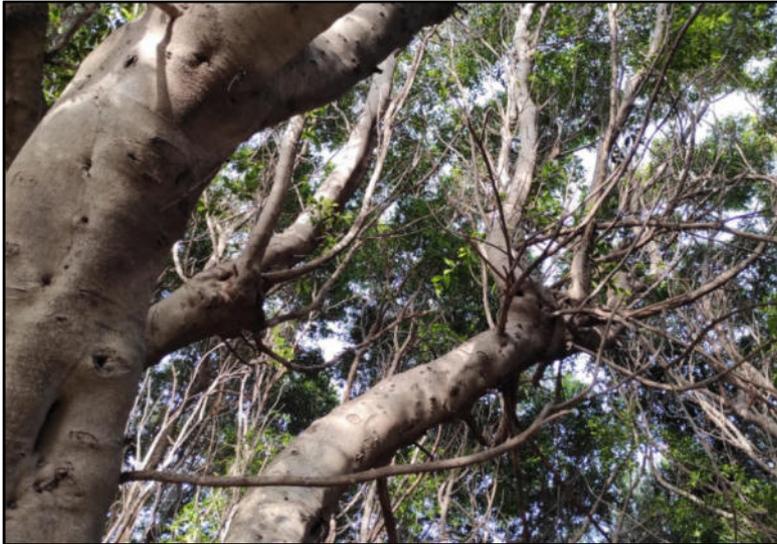
Gestione del rischio - Ficus3					
	trascurabile 1-2	bassa 3-4	moderata 5-6	elevata 7-8	estrema 9-10
PERICOLOSITA' Tronco		4			
PERICOLOSITA' Rami			5		
FATTORE DI DANNO			5		
FATTORE CONTATTO Tronco				8	
FATTORE CONTATTO Rami				8	
	trascurabile (0-30)	basso (31-120)	moderato (121-300)	elevato (301-600)	estremo (> 601)
RISCHIO Tronco			160		
RISCHIO Rami			200

dettaglio branche e inserzione rami

Interventi consigliati: Potatura di risanamento finalizzata al ringiovanimento della chioma e di riequilibrio in quanto allo stato attuale si presenta asimmetrica. Rimozione di parti danneggiate, rami morti, deperienti e soprannumerari. La rimozione dei rami deve essere selettiva al fine di favorire inoltre l'arieggiamento e la penetrazione della luce all'interno della chioma. L'asportazione della parti danneggiate, secche e spezzate può essere eseguita in qualsiasi momento. La potatura di riequilibrio della chioma deve avvenire a fine inverno e inizio primavera.

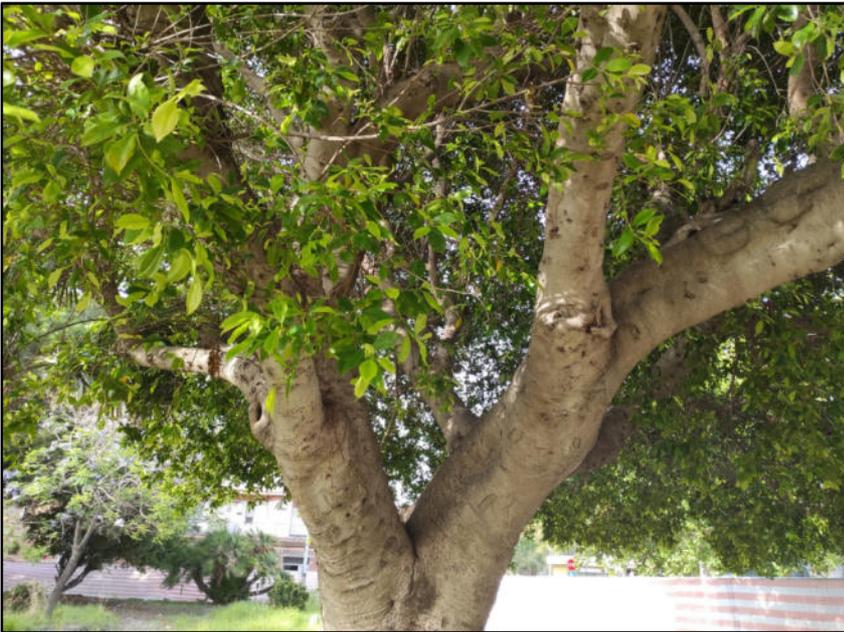
Gestione del rischio - Ficus5					
	trascurabile 1 -2	bassa 3-4	moderata 5-6	elevata 7-8	estrema 9-10
PERICOLOSITA' Tronco		3			
PERICOLOSITA' Rami			5		
FATTORE DI DANNO			5		
FATTORE CONTATTO Tronco				8	
FATTORE CONTATTO Rami				8	
	trascurabile (0-30)	basso (31-120)	moderato (121-300)	elevato (301-600)	estremo (> 601)
RISCHIO Tronco		120			
RISCHIO Rami			200

dettaglio corona e inserzione branche

Interventi consigliati: Rimozione di rami morti, deperenti e soprannumerari. La rimozione dei rami deve essere selettiva al fine di favorire inoltre l'arieggiamento e la penetrazione della luce all'interno della chioma.

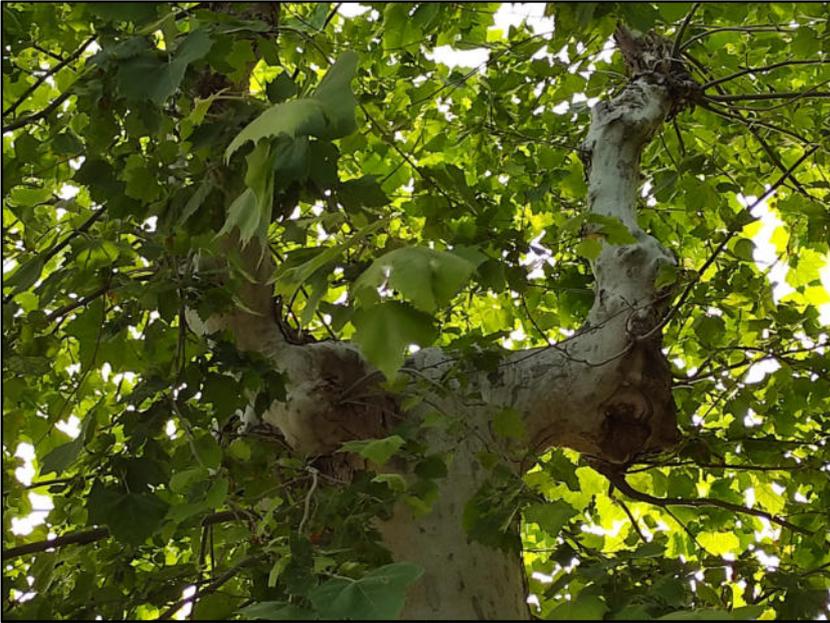
La pianta identificata con codice PLATANO_1 è un esemplare di platano di altezza di circa 8 metri, con circonferenza al fusto di circa 180 cm e altezza al primo palco di 4,50 metri.

dettaglio corona e inserzione rami

Gestione del rischio - Platano1					
	trascurabile 1 -2	bassa 3-4	moderata 5-6	elevata 7-8	estrema 9-10
PERICOLOSITA' Tronco			6		
PERICOLOSITA' Rami			6		
FATTORE DI DANNO				7	
FATTORE CONTATTO Tronco				8	
FATTORE CONTATTO Rami				8	
	trascurabile (0-30)	basso (31-120)	moderato (121-300)	elevato (301-600)	estremo (> 601)
RISCHIO Tronco				336	
RISCHIO Rami				336

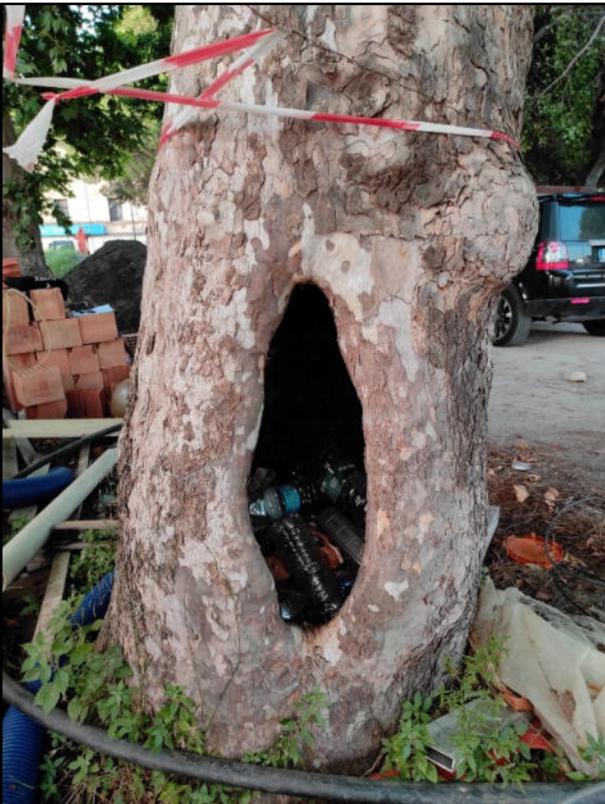
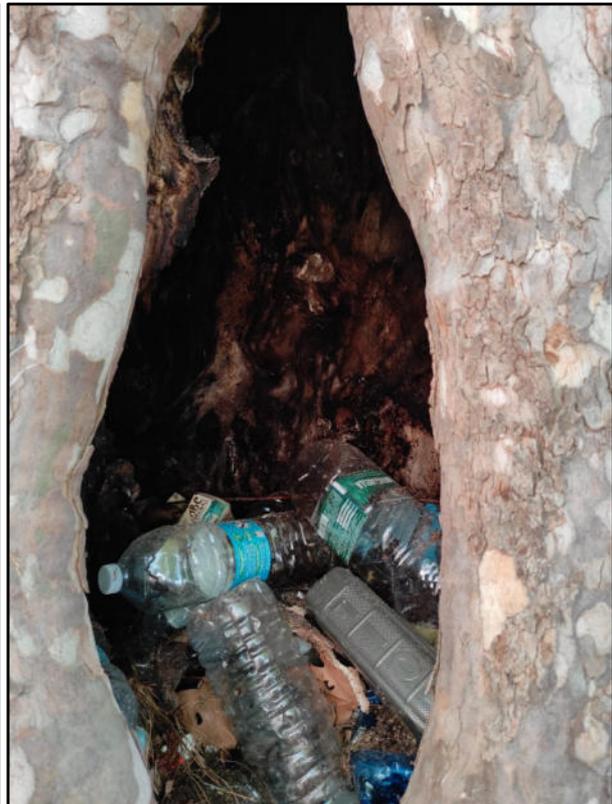
dettaglio cavità tronco

subite dalla struttura arborea posta al di sopra della cavità stessa. Si riscontra l'infezione da parte di funghi che causano il marciume del legno, il quale si sta modificando degradandosi. Il marciume infatti sta degradando progressivamente e continuamente i componenti del tessuto legnoso. L'evolversi del processo porta ad una progressiva perdita delle proprietà del legno e quindi, fra l'altro, alla riduzione della resistenza meccanica. L'area alterata è molto estesa ed ha un orientamento circolare all'interno del tronco.

Gestione del rischio - Platano2					
	trascurabile 1-2	bassa 3-4	moderata 5-6	elevata 7-8	estrema 9-10
PERICOLOSITA' Tronco					10
PERICOLOSITA' Rami			6		
FATTORE DI DANNO				8	
FATTORE CONTATTO Tronco				8	
FATTORE CONTATTO Rami				8	
	trascurabile (0-30)	basso (31-120)	moderato (121-300)	elevato (301-600)	estremo (> 601)
RISCHIO Tronco					640
RISCHIO Rami				384

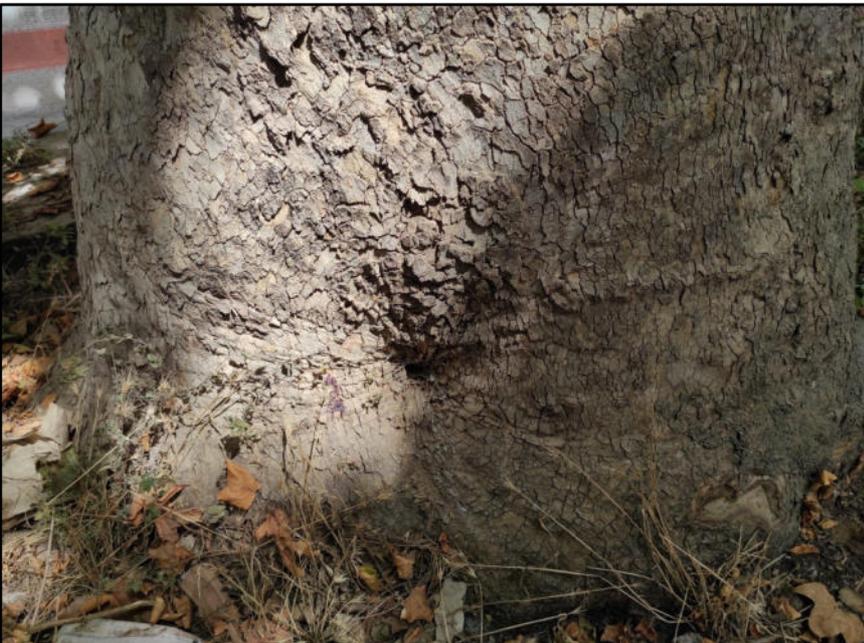
Dettaglio foro del colletto

Nel colletto si riscontra la presenza di un foro che potrebbe essere riconducibile all'azione di insetti minatori o di altri insetti che si nutrono del tessuto legnoso. In questi casi il legno

potrebbe essere internamente più o meno assente, degradato o addirittura distrutto. Inoltre può costituire il punto di ingresso di agenti degradativi del legno.

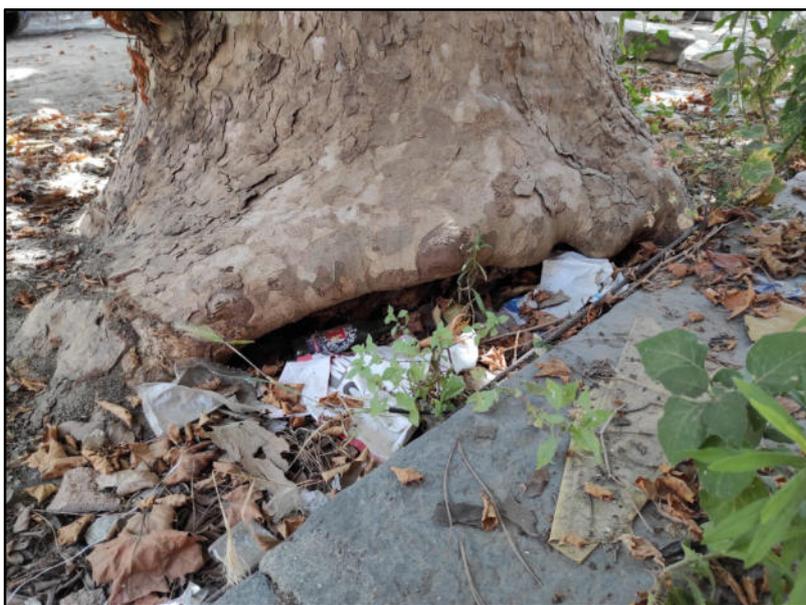
La pianta presenta l'assenza di legno nella parte interna del colletto “cavità”. La cavità è alquanto estesa e determina una riduzione della sezione collaborante al sostegno delle sollecitazioni subite dalla struttura arborea posta al di sopra della cavità stessa. Si riscontra l'infezione da parte di funghi che causano il marciume del legno, il quale si sta modificando degradandosi. Il marciume infatti sta degradando progressivamente e continuamente i componenti del tessuto legnoso. L'evolversi del processo porta ad una progressiva perdita delle proprietà del legno e quindi, fra l'altro, alla riduzione della resistenza meccanica. L'area alterata è molto estesa ed ha un orientamento circolare all'interno del colletto.

particolare della "cavità" del colletto e della marcescenza in atto

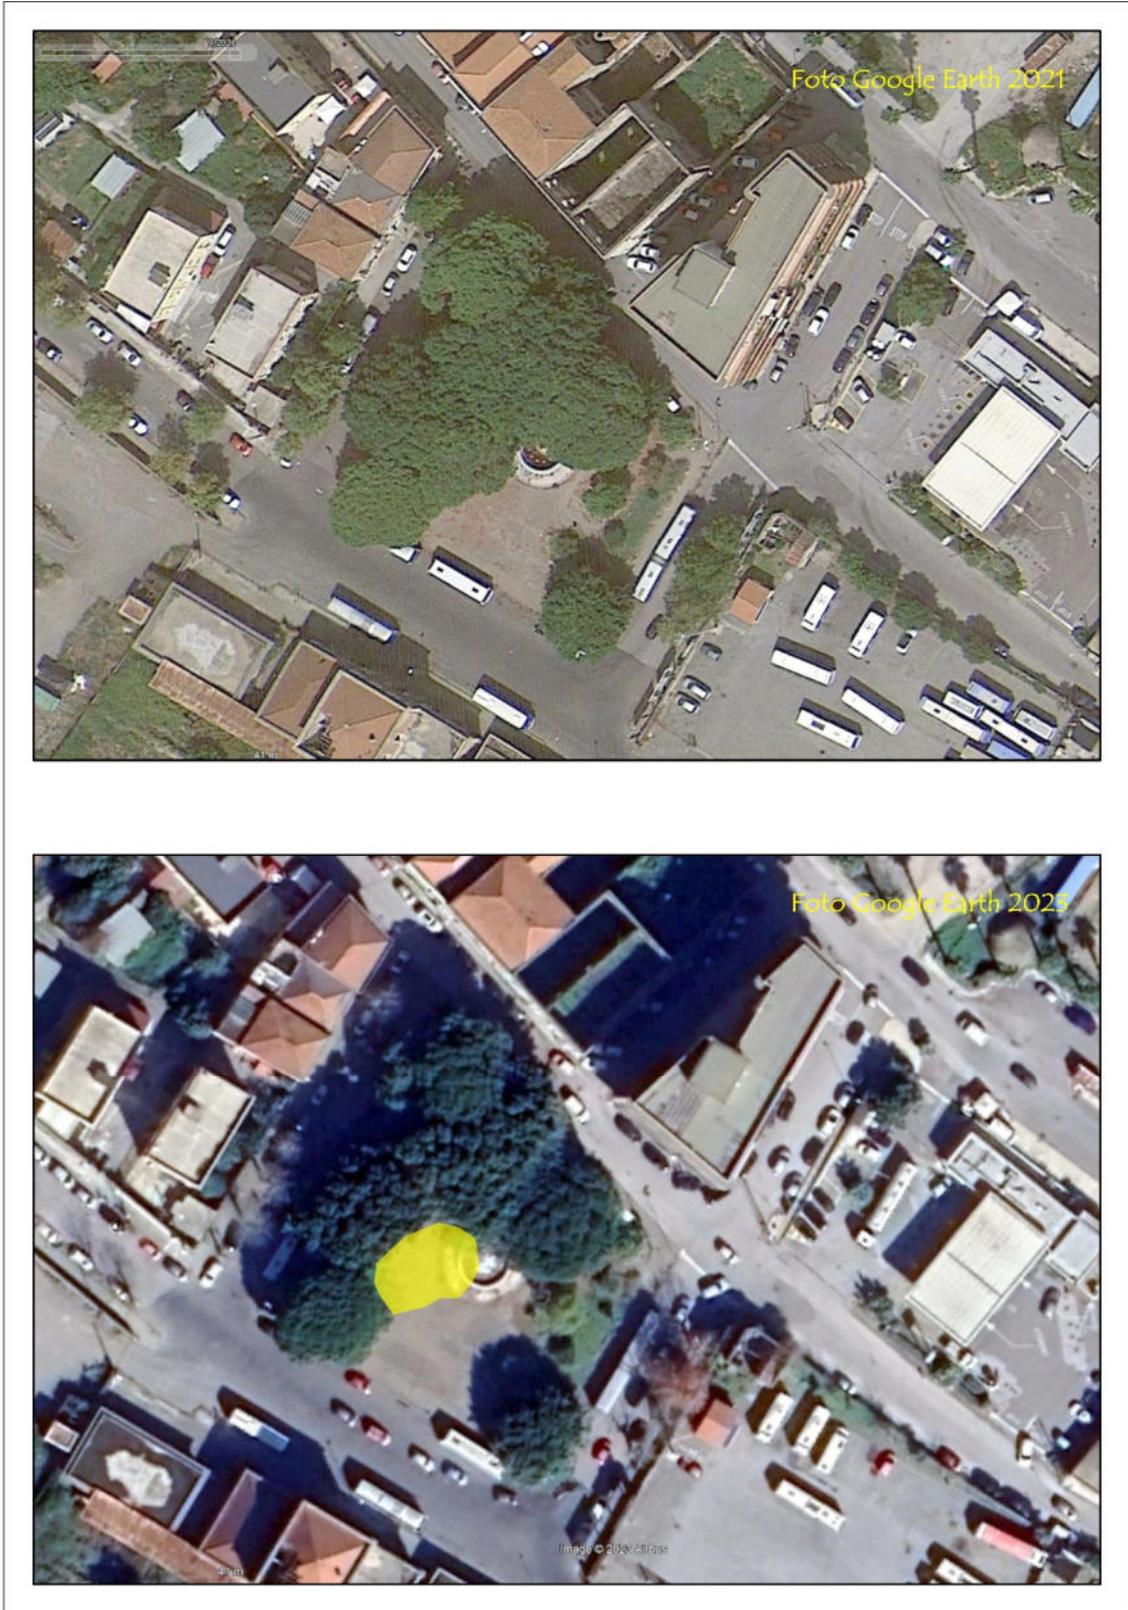
Nella zona centrale di Piazza Marconi in prossimità dell'albero del Pino_1 e dei Ficus_1 e Ficus_2 in data 05.11.2021 si è schiantato un pino domestico (*Pinus pinea* L.)

Posizione planimetrica dell'albero schiantato. Nella seconda figura con colore giallo la proiezione della chioma dell'albero schiantato (immagine di Google Earth del 25 febbraio 2022).

I rilievi eseguiti sul colletto e sulla radice sono stati rilevanti per definire alcune informazioni sul soggetto arboreo schiantato e di riflesso anche sugli altri 3 pini coetanei: L'analisi visiva evidenzia la mancanza del fittone centrale che come anzidetto è di fondamentale importanza per la stabilità dell'albero.

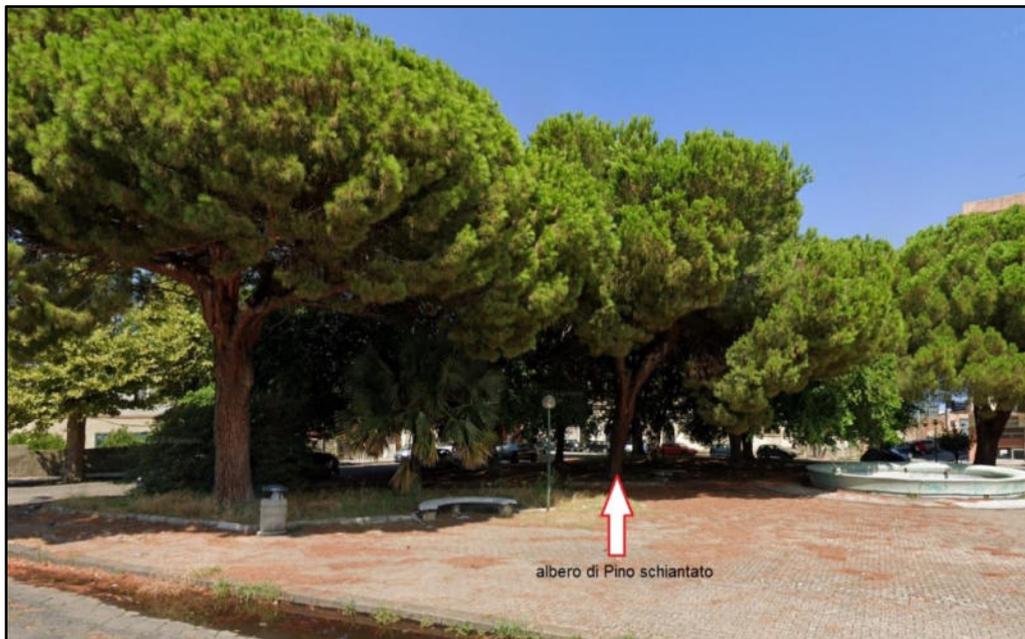
Immagine di Google Street View (settembre 2021) che consente di descrivere il quadro delle condizioni vegetative degli esemplari arborei presenti

Nel complesso dall'immagine non si evidenziano particolari condizioni di criticità da un punto di vista vegetazionale infatti l'albero appare integro e naturale. Ciò a riprova che la caduta improvvisa dell'esemplare è stata dovuta al cedimento della zolla radicale.

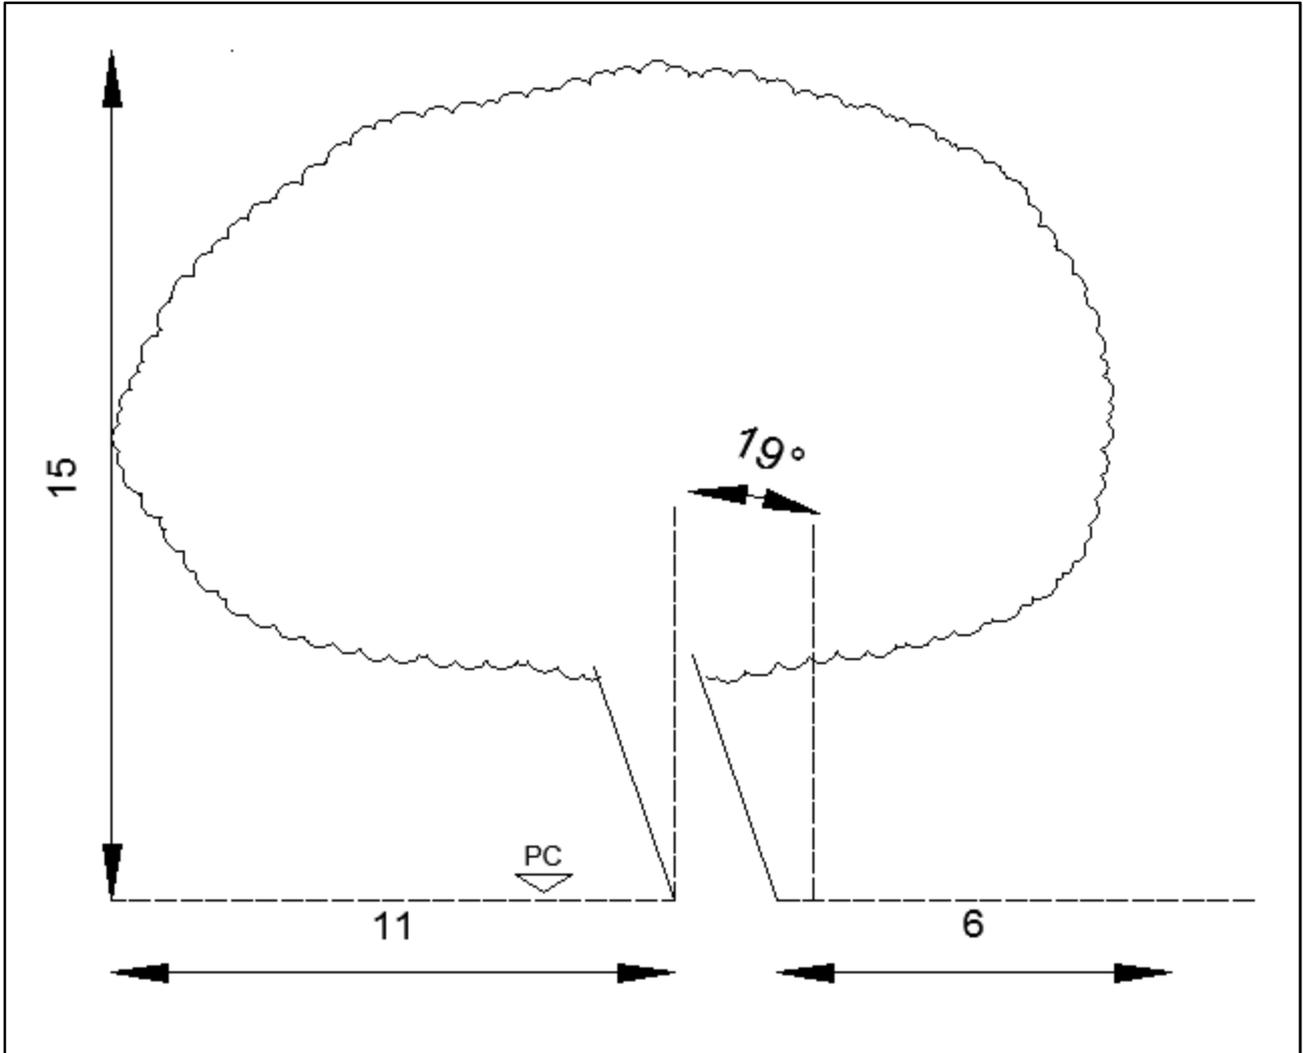
Rappresentazione grafica pino1

La pianta identificata con codice PINO 1 è un esemplare di Pinus pinea di altezza di circa 15 metri, con circonferenza al fusto di 290 cm con un diametro di chioma di circa 17 m . Il fusto presenta una inclinazione di circa 19°. Si tratta di una inclinazione di tipo lineare in quanto

l'angolo di inclinazione si mantiene sostanzialmente costante per tutta la lunghezza del tronco. L'inclinazione può essere un fattore predisponente al cedimento soprattutto quando il baricentro del tronco si posiziona al di fuori della superficie individuata dalla base del tronco stesso, trattasi pertanto di una anomalia importante in particolare se associata ad altri difetti come ad esempio un apparato radicale superficiale e compromesso.

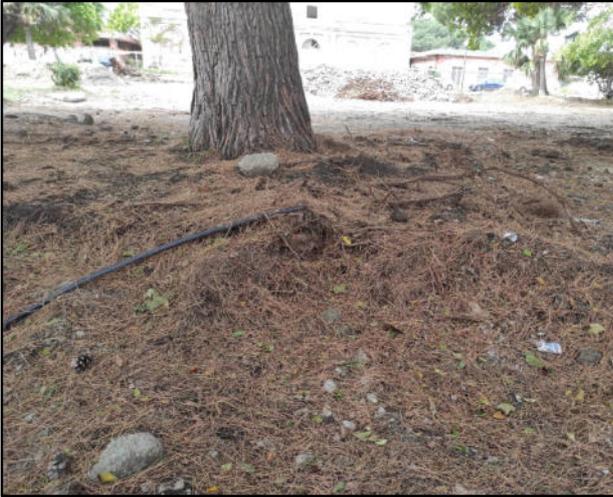
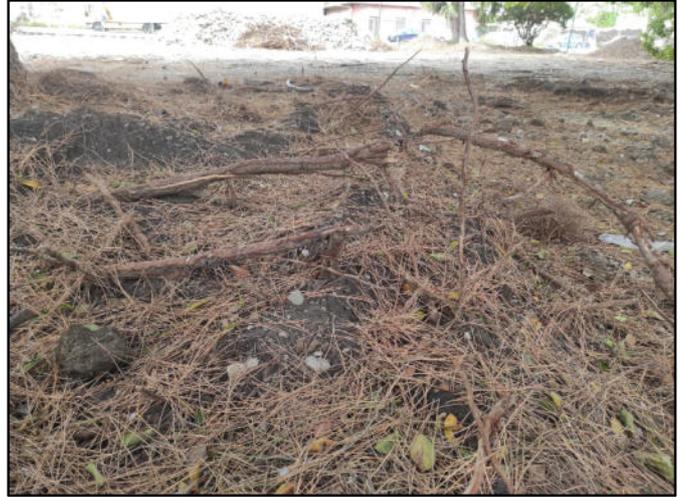
La pianta identificata con codice PINO 3 è un esemplare di Pinus pinea di altezza di circa 15 metri, con circonferenza al fusto di 330 cm con un diametro di chioma di circa 17 m. Le condizioni vegetative si presentano mediocri, parte delle ramificazioni si presentano disseccate. Le condizioni fitosanitarie si presentano buone. Non si riscontrano particolari patologie in atto. Si riscontrano interferenze (conflitti) con alberi limitrofi.

Gestione del rischio - Pino3					
	trascurabile 1 -2	bassa 3-4	moderata 5-6	elevata 7-8	estrema 9-10
PERICOLOSITA' Tronco				8	
PERICOLOSITA' Rami			5		
FATTORE DI DANNO					9
FATTORE CONTATTO Tronco					9
FATTORE CONTATTO Rami					9
	trascurabile (0-30)	basso (31-120)	moderato (121-300)	elevato (301-600)	estremo (> 601)
RISCHIO Tronco					648
RISCHIO Rami				405

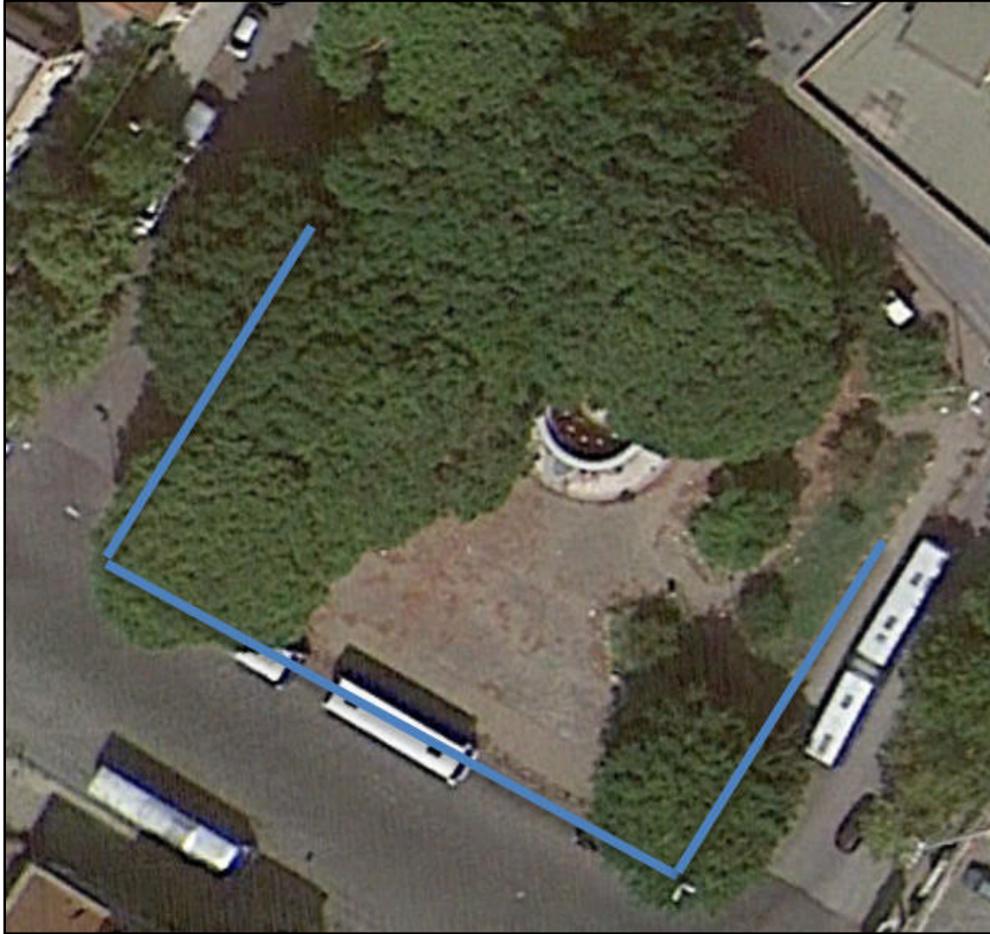
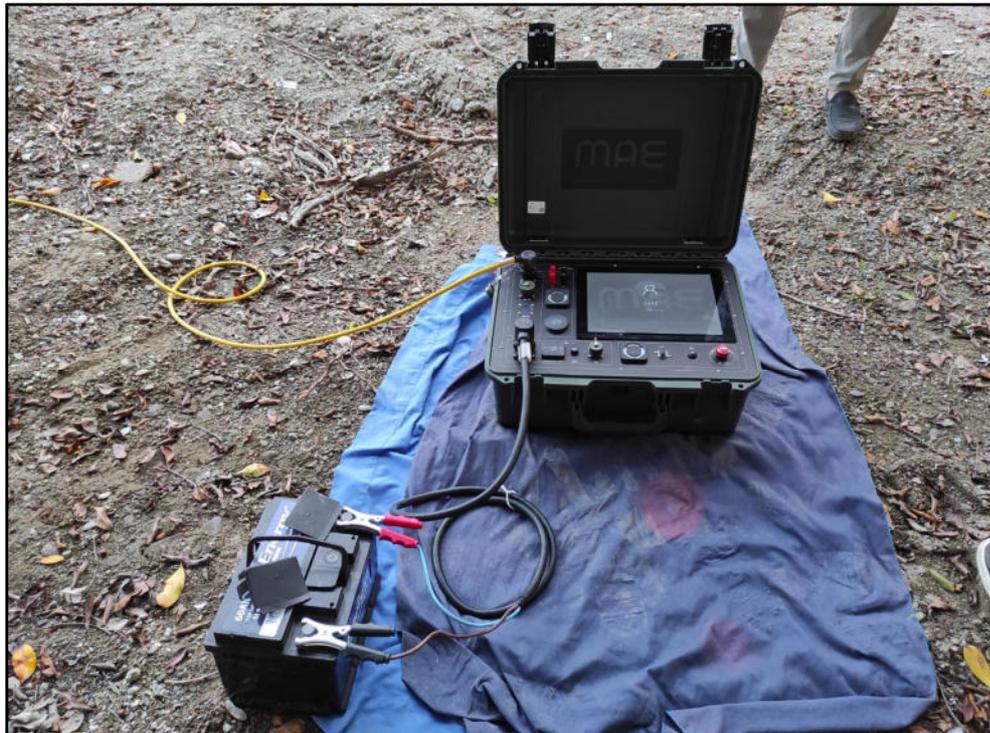
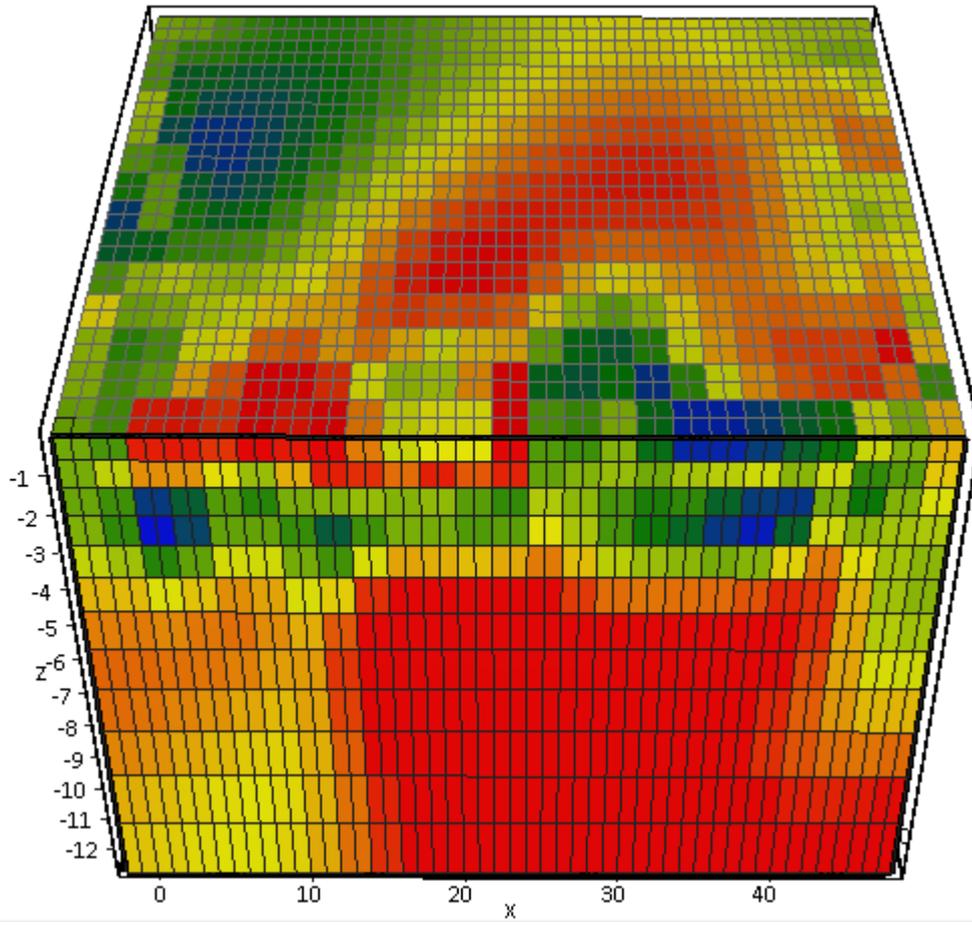
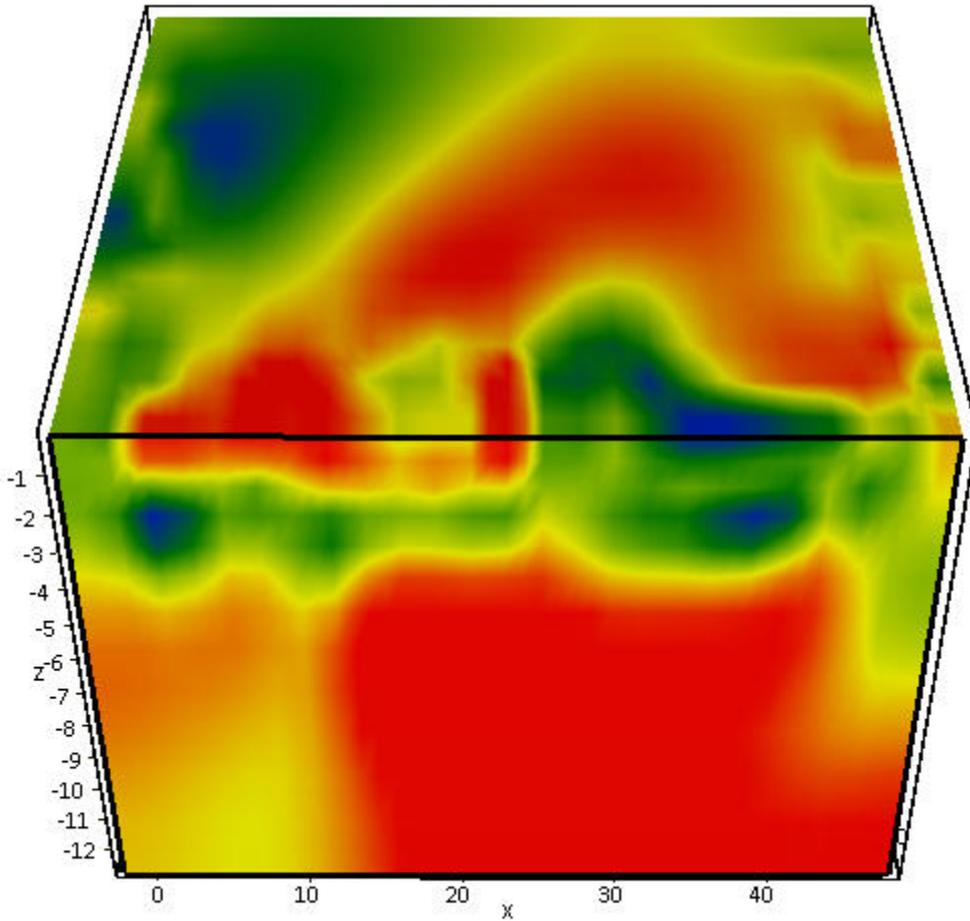
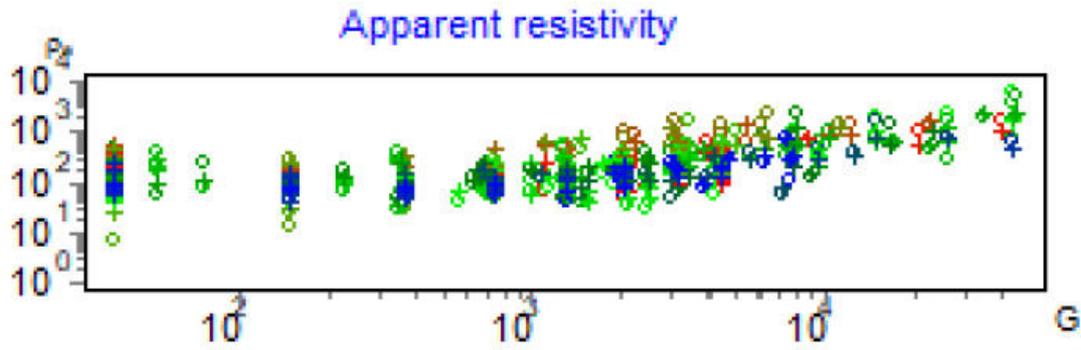
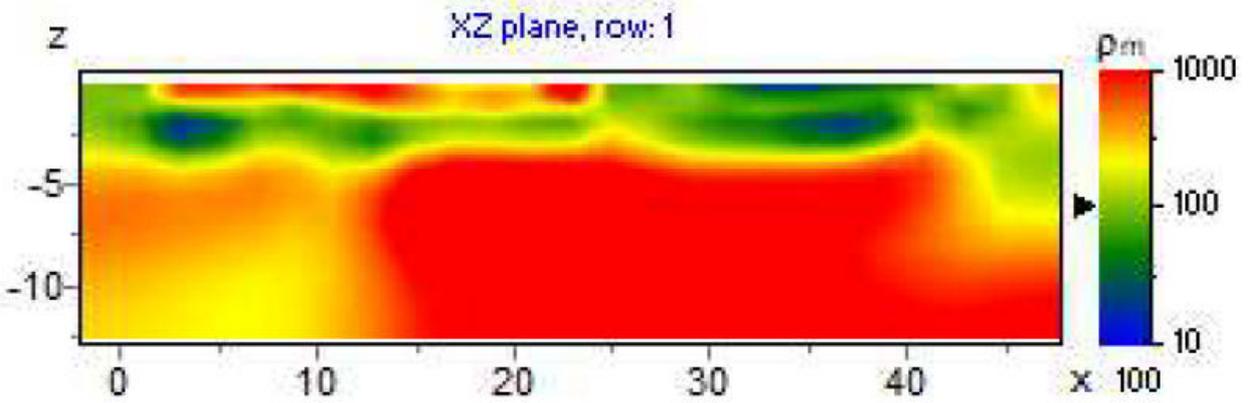
ERT 1:

La linea blu indica il posizionamento degli elettrodi sul terreno

Dall'indagine eseguita si deduce che esiste un netto contrasto di resistività tra i primi metri e il substrato.

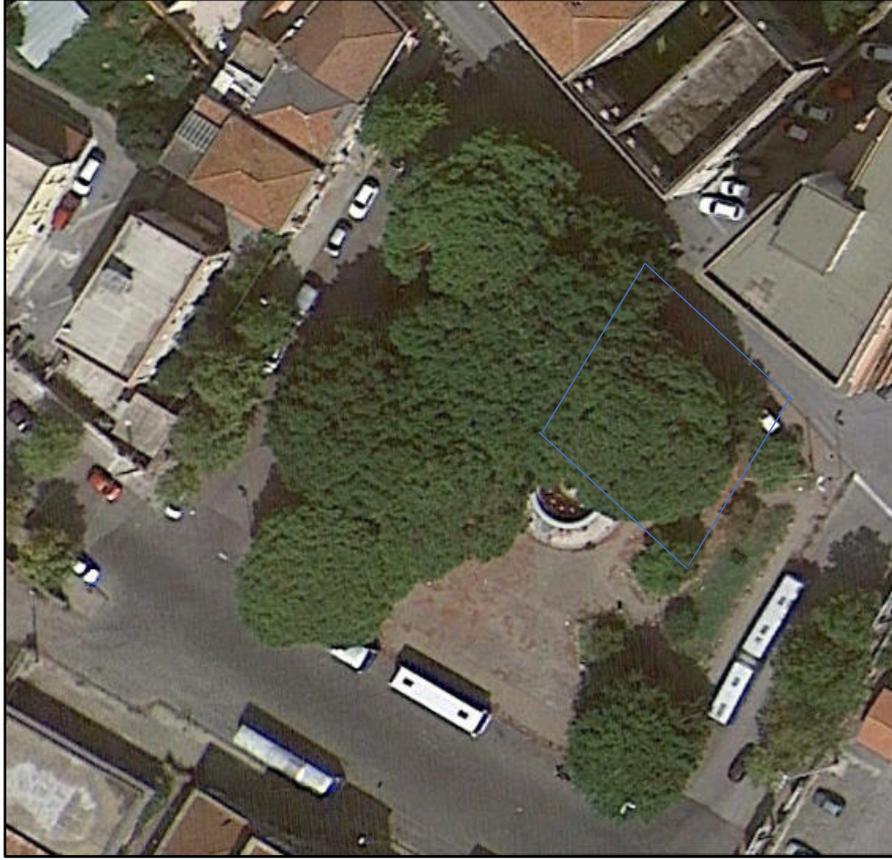
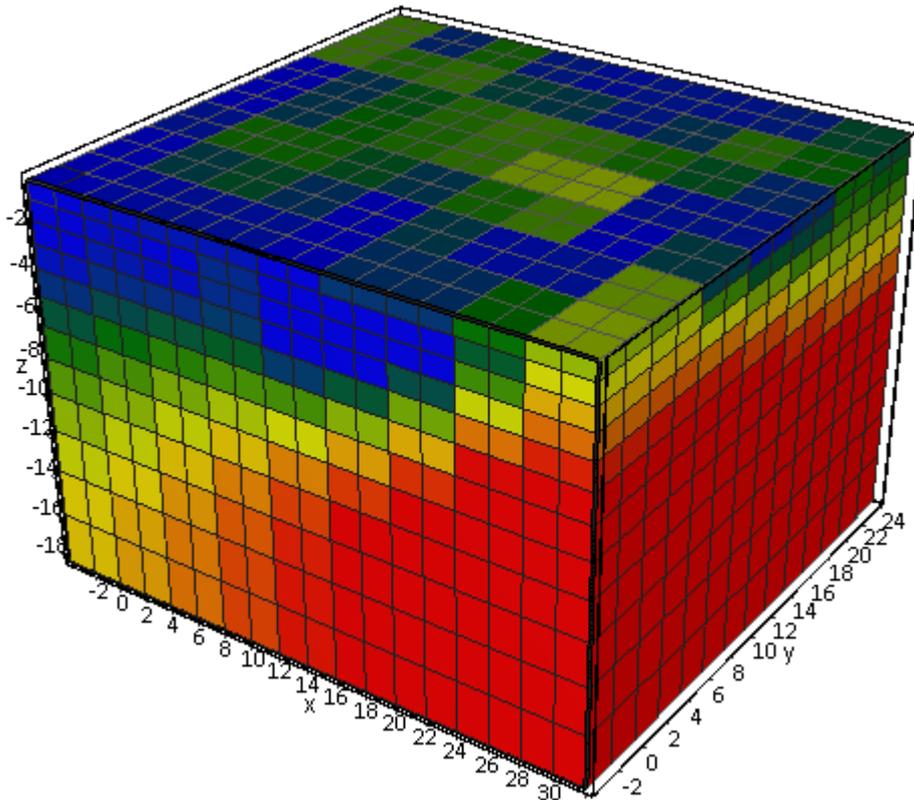
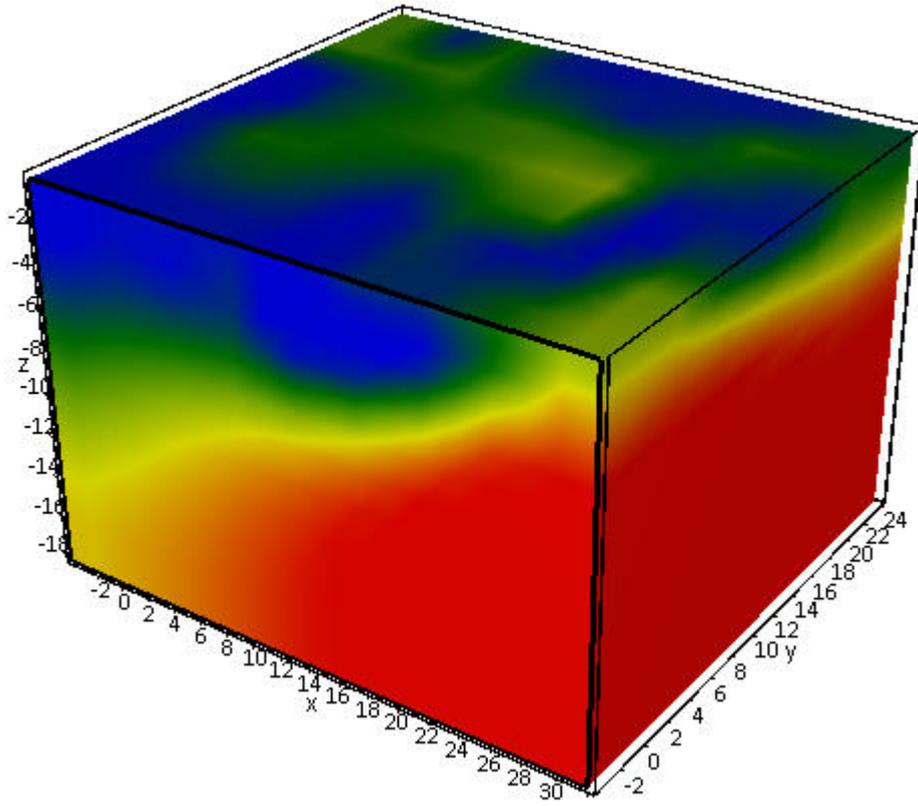
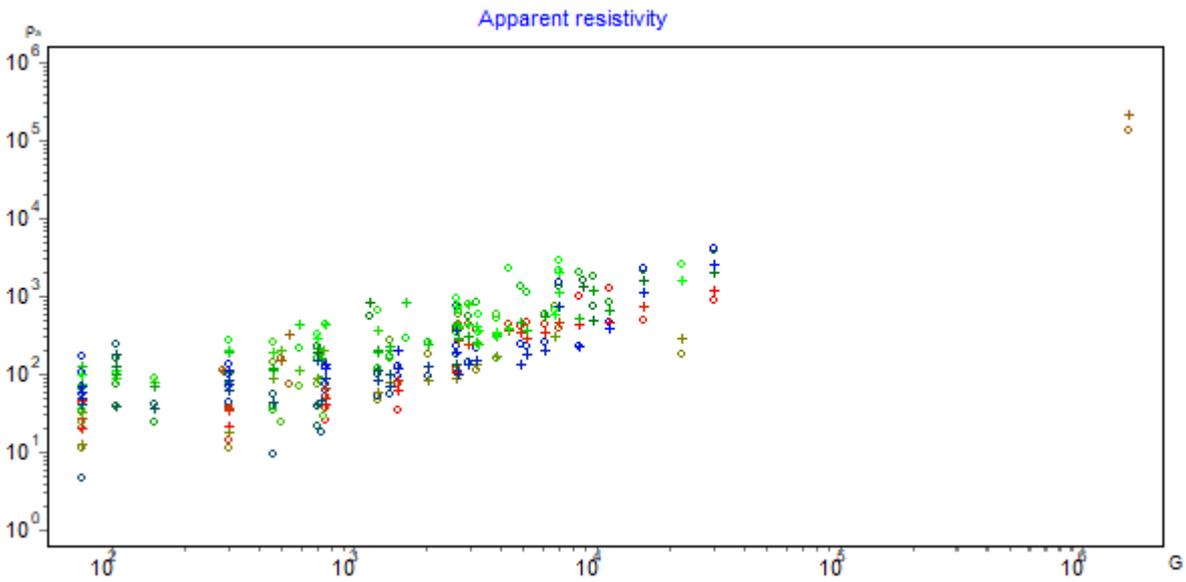
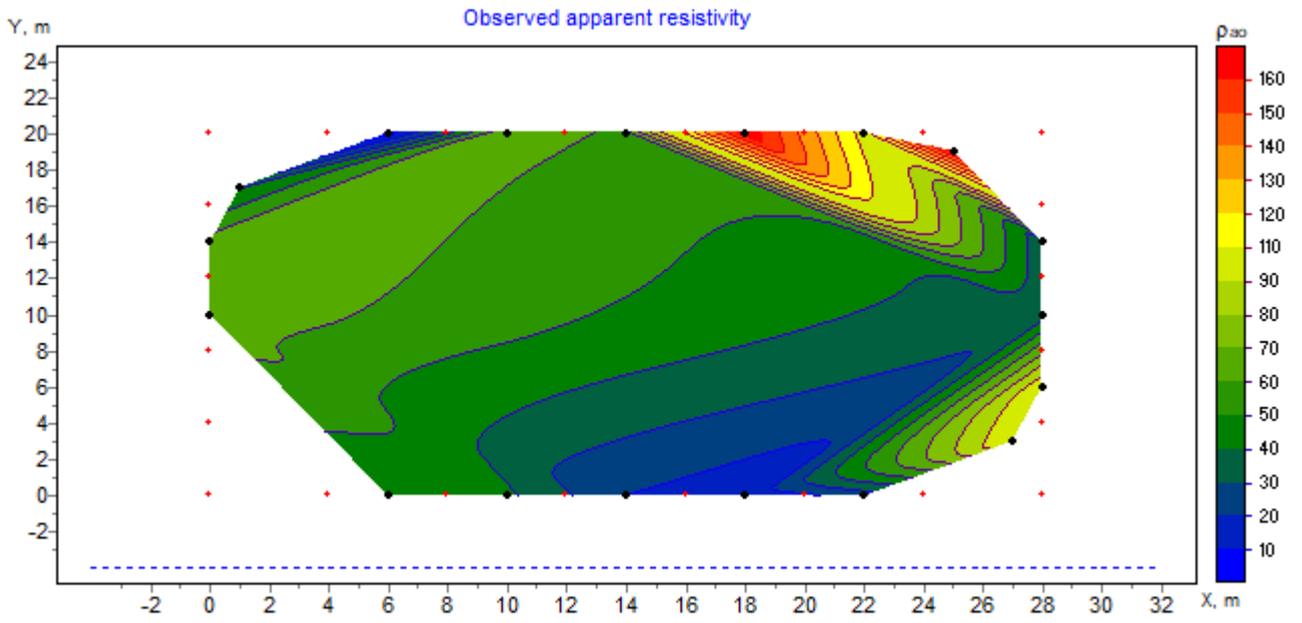
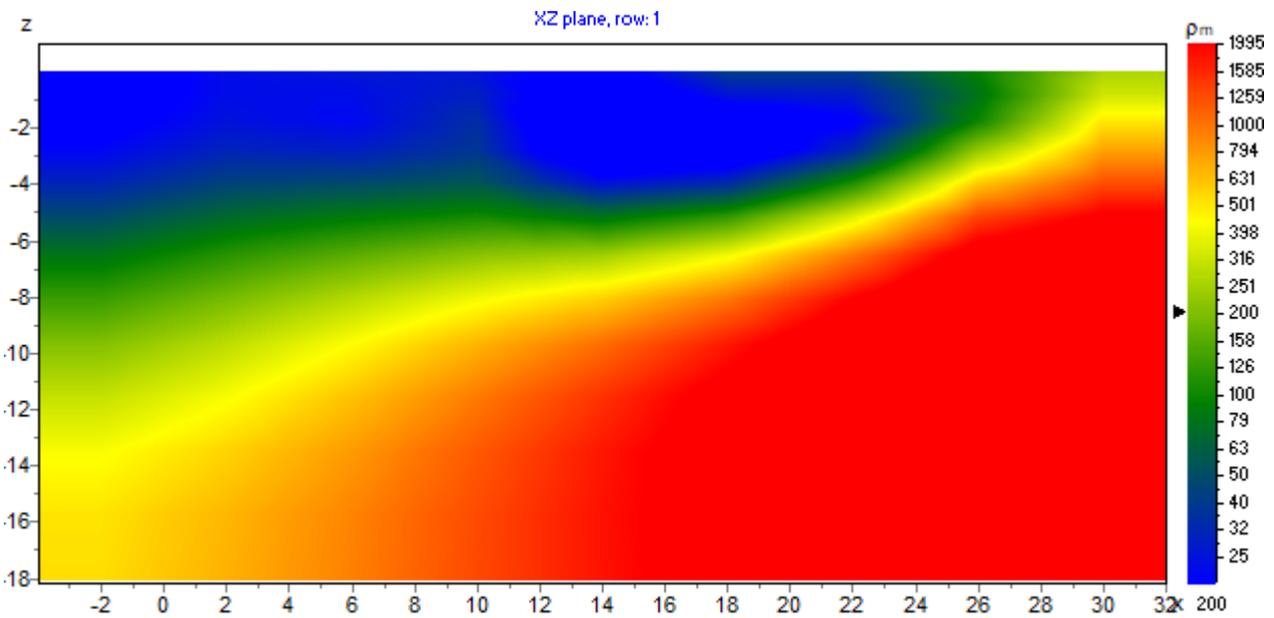
ERT T2:

La linea blu indica il posizionamento degli elettrodi sul terreno
