RELAZIONE TECNICA SPECIALISTICA

COMUNE DI MILAZZO Città Metropolitana di Messina

**SERVIZIO DI SUPPORTO SPECIALISTICO AFFERENTE IL
VERDE PUBBLICO RELATIVO AI LAVORI DI
RIQUALIFICAZIONE DI PIAZZA MARCONI**

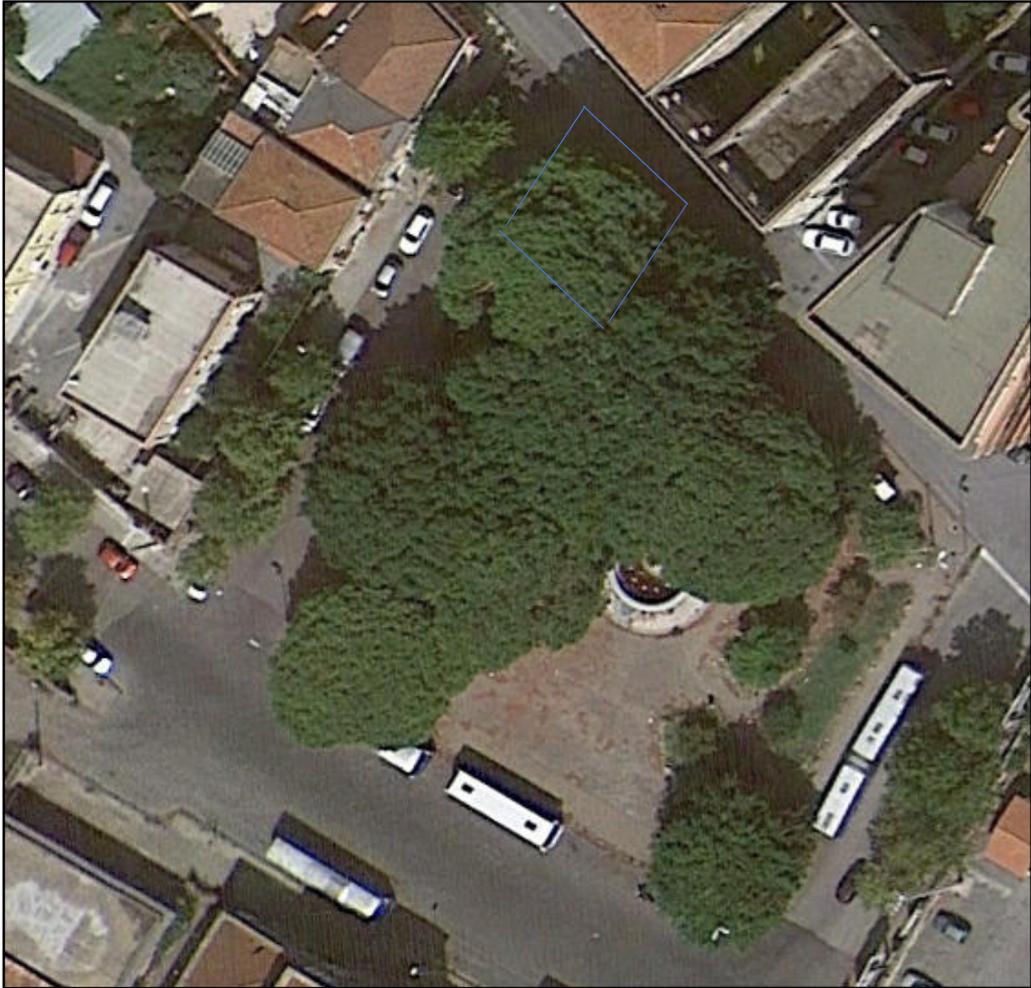
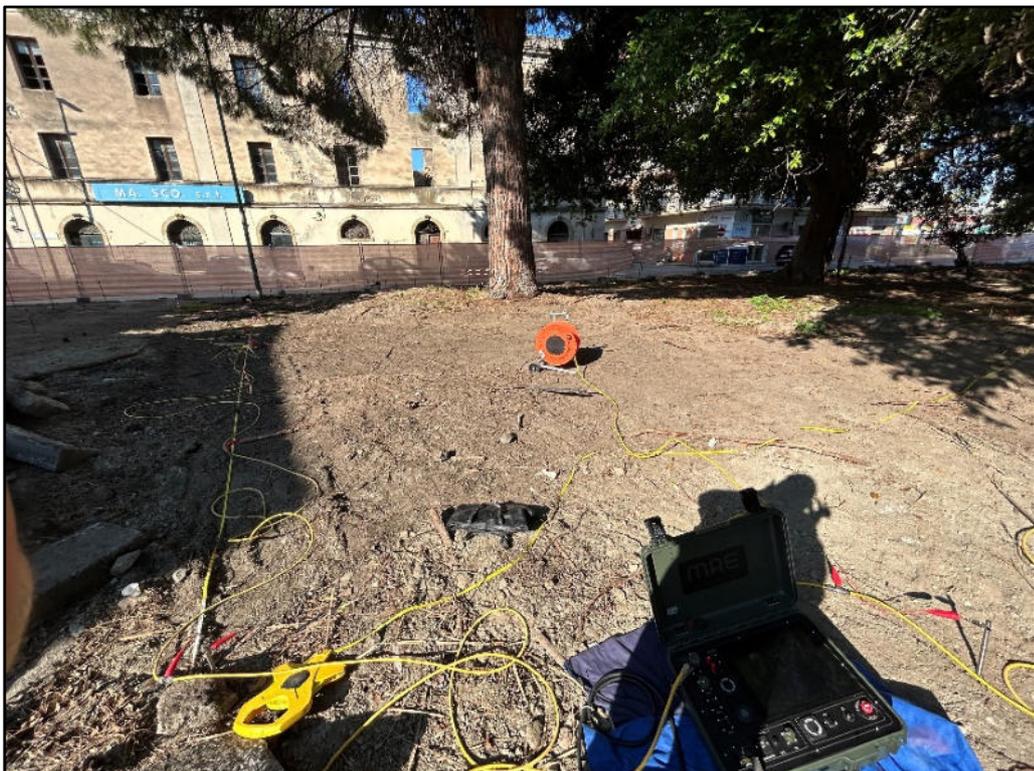
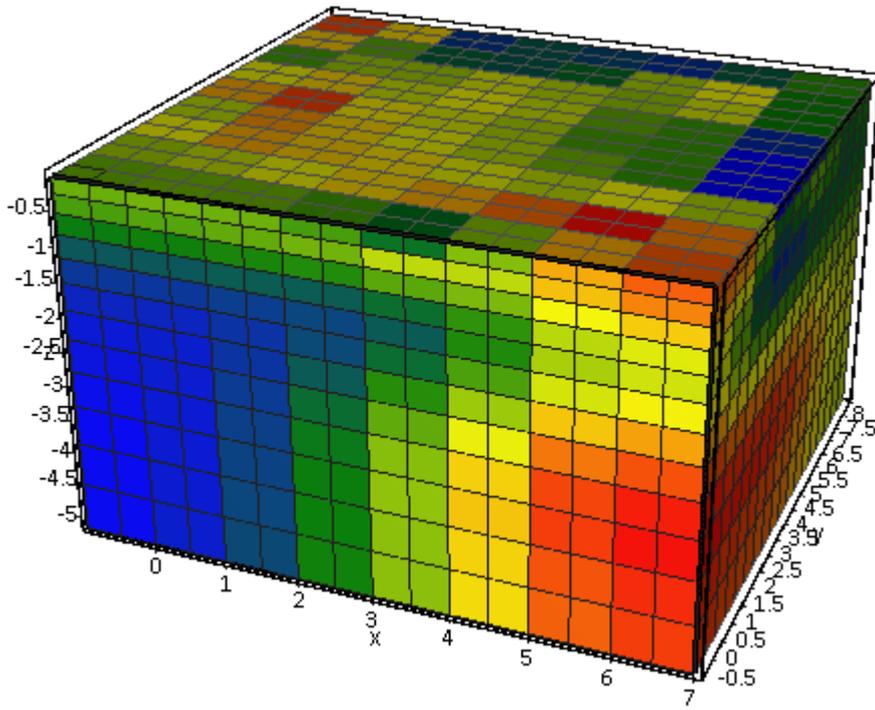
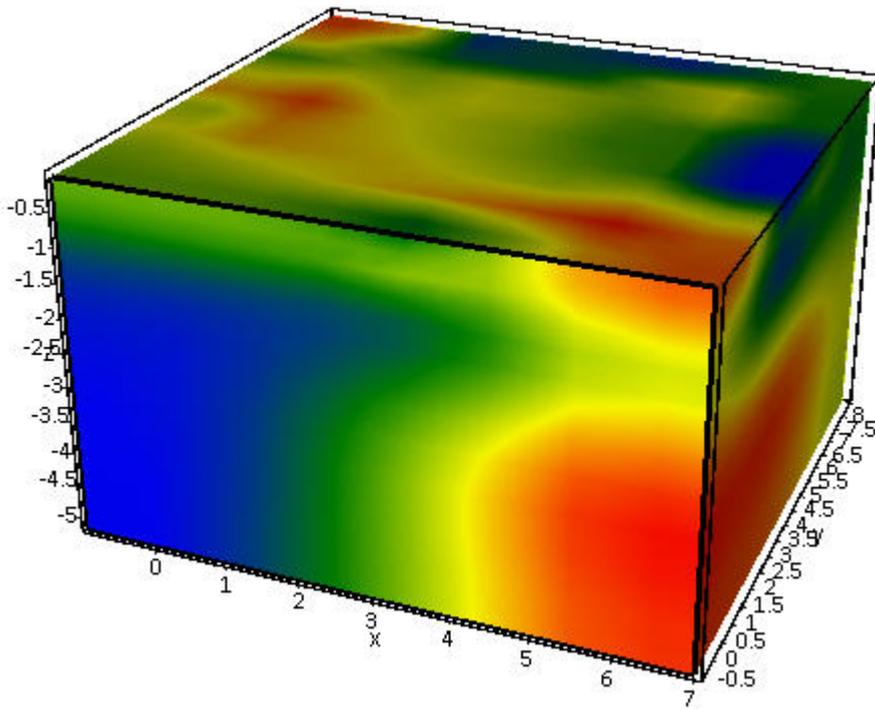
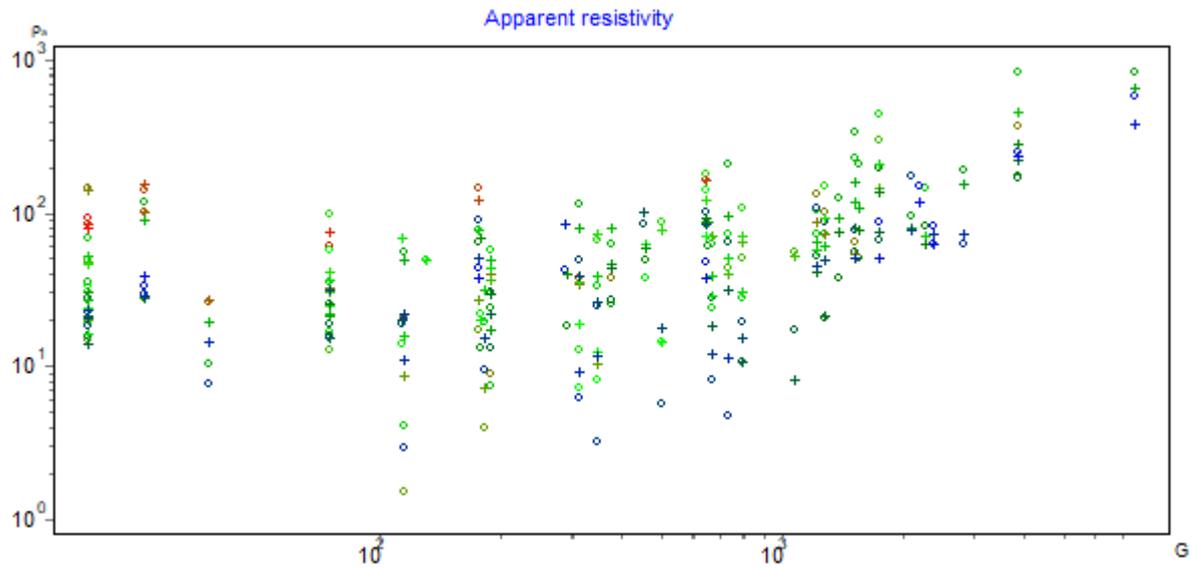
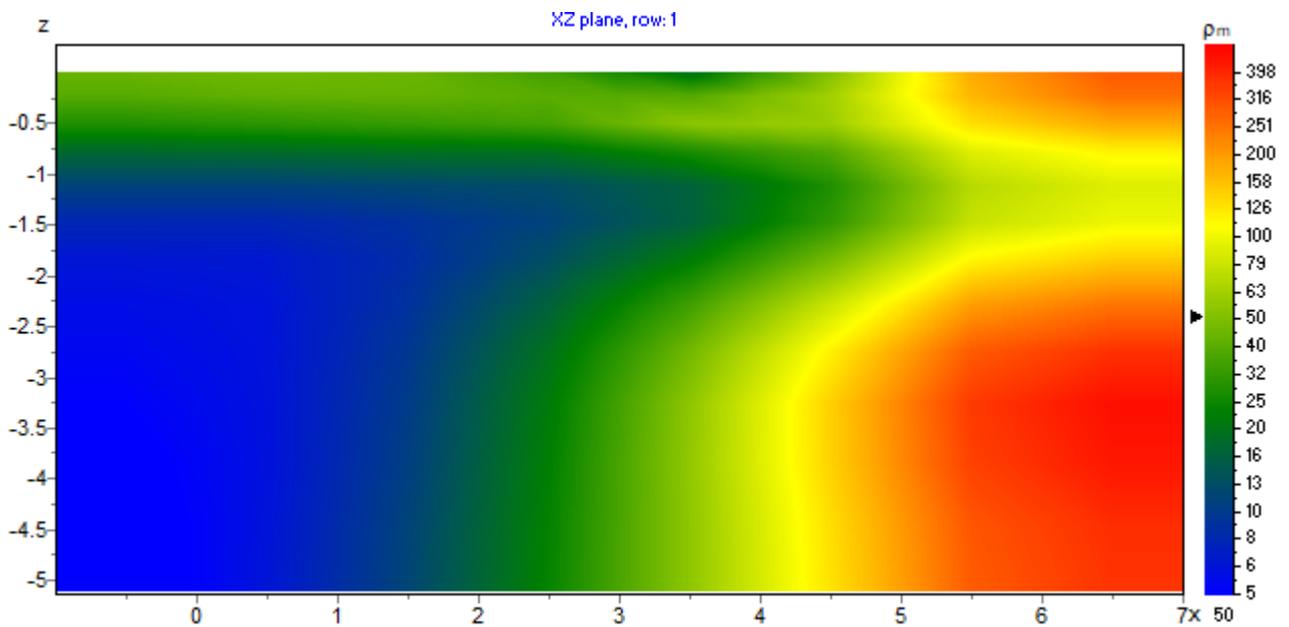
ERT 3:

La linea blu indica il posizionamento degli elettrodi sul terreno

Dall'indagine eseguita si deduce che esiste un netto contrasto di resistività tra i primi metri e il substrato.

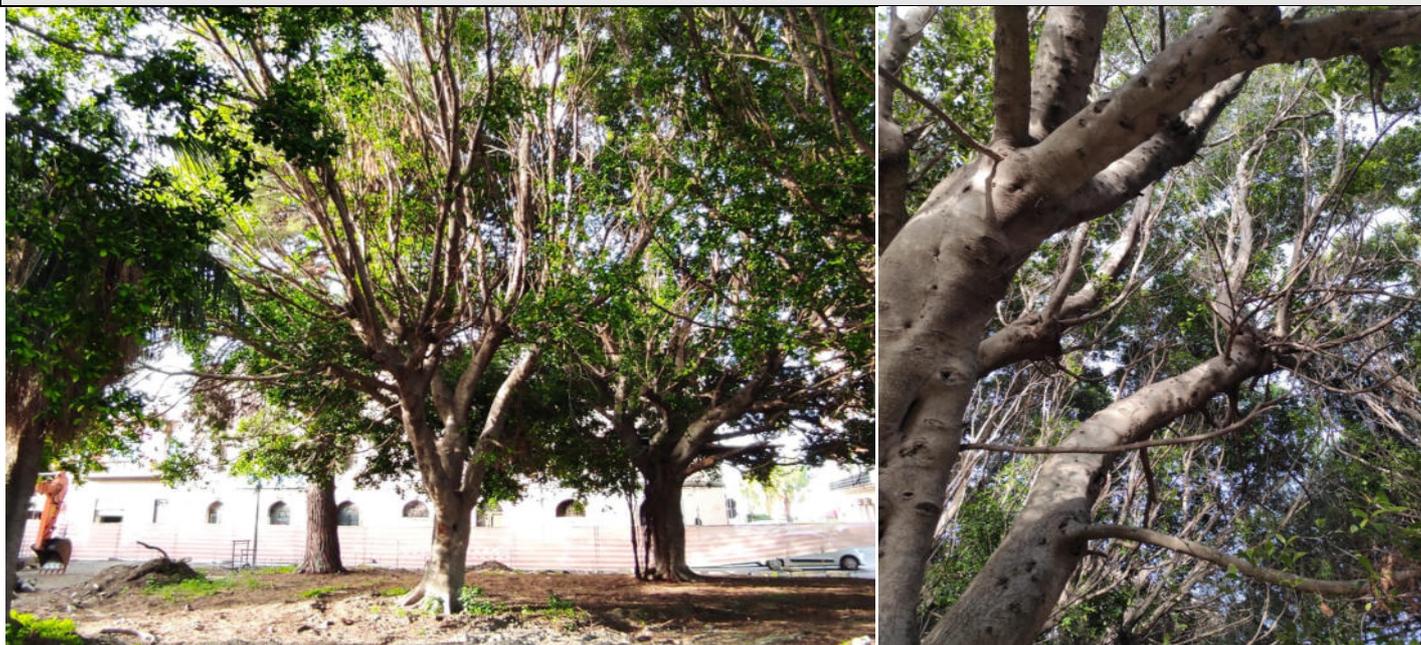
FOTO SOGGETTO

ALTERAZIONI E DIFETTI DELLA PIANTA	GIUDIZIO
RADICI E CONTRAFFORTI	apparato radicale non visibile. Probabile limitazione allo sviluppo radicale per la presenza di aiuola che ne ha impedito la regolare crescita	mediocre
COLLETO	nessuno	buono
FUSTO E CASTELLO	regolare	buono
BRANCHE E RAMI	ramificazione modificata a causa di interventi cesori che hanno eliminato alcuni rami principali , presenza di rami con inserzione debole. Presenza di rami allungati e secchi	mediocre
CHIOMA E FOGLIAME	sviluppo non armonioso della chioma a causa della forte competizione per lo spazio arboreo. La porzione della chioma lato Nord-est è del tipo a bandiera per la completa assenza di rami. Parte della chioma si presenta sfoglia, con rami allungati e secchi.	mediocre

STIMA DEL RISCHIO
PERICOLOSITA' TRONCO: trascurabile (1) -- PERICOLOSITA' RAMI: moderata (5) -- FATTORE DI DANNO: moderata (5)
FATTORE CONTATTO TRONCO: moderata (6) -- FATTORE CONTATTO RAMI: moderata (6)
RISCHIO TRONCO: basso (30) -- RISCHIO RAMI: moderato (150)

DIAGNOSI	
Condizioni vegetative	Le condizioni vegetative si presentano mediocri, le ramificazioni sono poco vigorose a causa della presenza di limitazioni per lo sviluppo della vegetazione (altre alberature) e per interventi cesori che nel passato hanno eliminato alcuni rami principali causando l'origine di rami il cui punto di inserzione col fusto principale o col ramo primario appare indebolito. In alcuni rami sottoposti si riscontrano alterazioni della corteccia (lesioni e sfibrature) e anche l'assenza della totalità della corteccia. L'assenza di questo tessuto protettivo facilita l'infezione dei tessuti legnosi sottostanti.
condizioni fitosanitarie	Le condizioni fitosanitarie si presentano mediocri. Non si riscontrano particolari patologie in atto
condizioni di stabilità	Le condizioni di stabilità sono buone, presenza di problematiche contenute in seguito alla realizzazione delle cure colturali prescritte

INTERVENTI SUL SOGGETTO
Potatura di risanamento finalizzata al ringiovanimento della chioma e di riequilibrio in quanto allo stato attuale si presenta asimmetrica. Rimozione di parti danneggiate, rami morti, deperienti e soprannumerari. La rimozione dei rami deve essere selettiva al fine di favorire inoltre l'arieggiamento e la penetrazione della luce all'interno della chioma. EPOCA: L'asportazione della parti danneggiate, secche e spezzate può essere eseguita in qualsiasi momento. La potatura di riequilibrio della chioma deve avvenire a fine inverno e inizio primavera.

URGENZA
Intervento immediato: L'esecuzione deve essere messa in cantiere entro breve tempo e comunque per la potatura di riequilibrio nel periodo indicato.

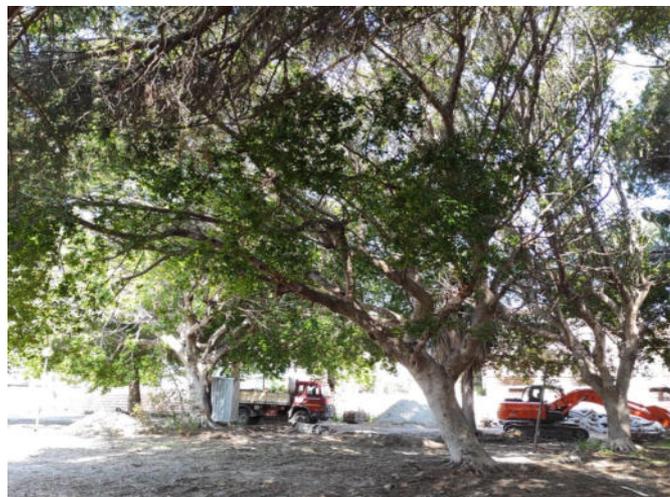
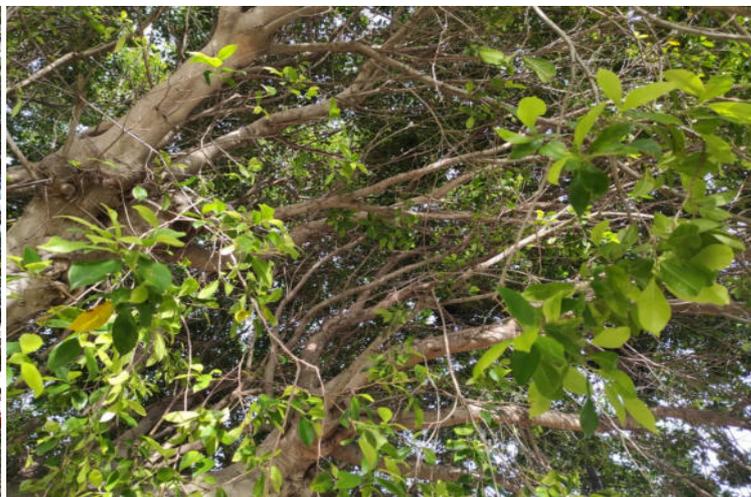
FOTO SOGGETTO

ALTERAZIONI E DIFETTI DELLA PIANTA	GIUDIZIO
RADICI E CONTRAFFORTI	apparato radicale non visibile. Probabile limitazione allo sviluppo radicale per la presenza di aiuola che ne ha impedito la regolare crescita	
COLLETTO	nessuno	buono
FUSTO E CASTELLO	inclinato (tipo lineare)	buono
BRANCHE E RAMI	ramificazione modificata a causa di interventi cesori che hanno eliminato alcuni rami principali , presenza di rami con inserzione debole. Presenza di rami allungati e secchi	mediocre
CHIOMA E FOGLIAME	sviluppo non armonioso della chioma a causa della forte competizione per lo spazio arboreo. La porzione della chioma lato Nord-est è del tipo a bandiera per la completa assenza di rami. Parte della chioma si presenta sfoglia, con rami allungati e secchi.	mediocre

STIMA DEL RISCHIO
PERICOLOSITA' TRONCO: moderata (6) -- PERICOLOSITA' RAMI: moderata (5) -- FATTORE DI DANNO: moderata (5)
FATTORE CONTATTO TRONCO: elevata (8) -- FATTORE CONTATTO RAMI: elevata (8)
RISCHIO TRONCO: moderato (240) -- RISCHIO RAMI: moderato (200)

DIAGNOSI	
Condizioni vegetative	Le condizioni vegetative si presentano mediocri, le ramificazioni si presentano poco vigorose a causa della presenza di limitazioni per lo sviluppo della vegetazione (altre alberature) e per interventi cesori che nel passato hanno eliminato alcuni rami principali causando l'origine di rami il cui punto di inserzione col fusto principale o col ramo primario appare indebolito. In alcuni rami sottoposti si riscontrano alterazioni della corteccia (lesioni e sfibrature) e anche l'assenza della totalità della corteccia. L'assenza di questo tessuto protettivo facilita l'infezione dei tessuti legnosi sottostanti.
condizioni fitosanitarie	Le condizioni fitosanitarie si presentano mediocri.
condizioni di stabilità	Le condizioni di stabilità sono buone, presenza di problematiche contenute in seguito alla realizzazione delle cure colturali prescritte

INTERVENTI SUL SOGGETTO
Potatura di risanamento finalizzata al ringiovanimento della chioma e di riequilibrio in quanto allo stato attuale si presenta asimmetrica. Rimozione di parti danneggiate, rami morti, deperienti e soprannumerari. La rimozione dei rami deve essere selettiva al fine di favorire inoltre l'arieggiamento e la penetrazione della luce all'interno della chioma. EPOCA: L'asportazione della parti danneggiate, secche e spezzate può essere eseguita in qualsiasi momento. La potatura di riequilibrio della chioma deve avvenire a fine inverno e inizio primavera.

URGENZA
Intervento immediato: L'esecuzione deve essere messa in cantiere entro breve tempo e comunque per la potatura di riequilibrio nel periodo indicato.

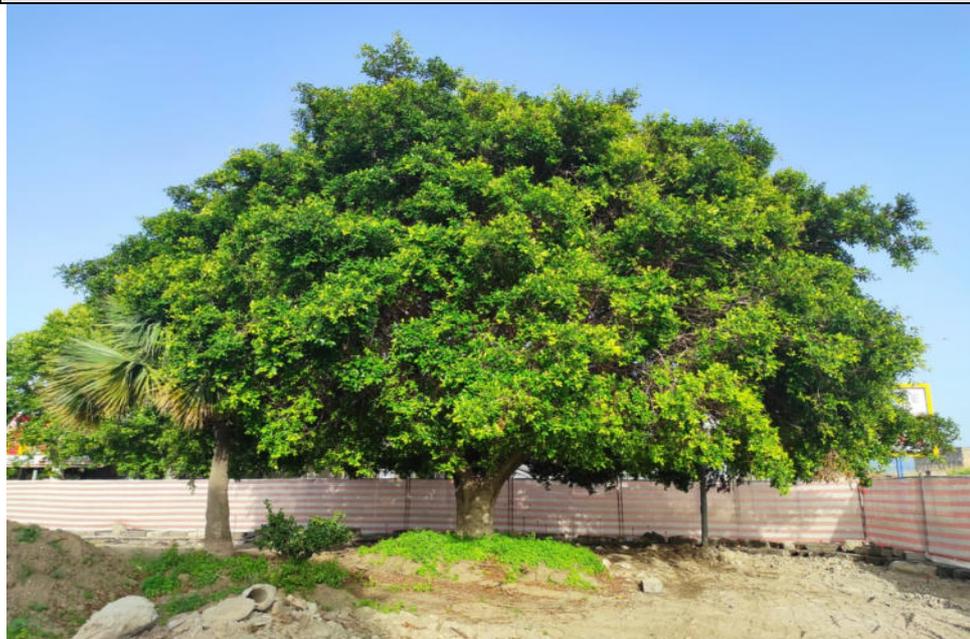
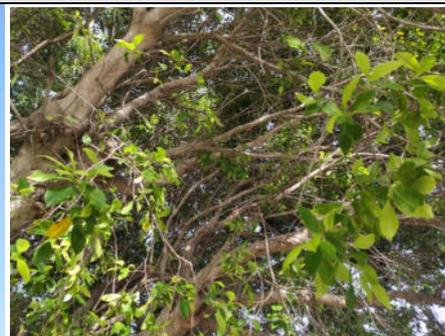
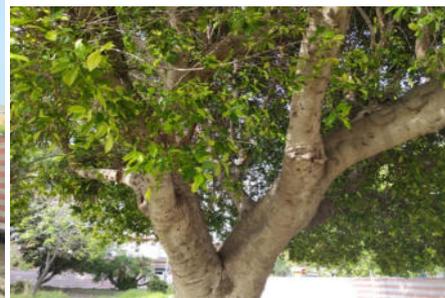
FOTO SOGGETTO

ALTERAZIONI E DIFETTI DELLA PIANTA	GIUDIZIO
RADICI E CONTRAFFORTI	apparato radicale non visibile. Probabile limitazione allo sviluppo radicale per la presenza di aiuola che ne ha impedito la regolare crescita	mediocre
COLLETTO	nessuno	buono
FUSTO E CASTELLO	regolare	buono
BRANCHE E RAMI	Sono presenti alcuni rami allungati e secchi nella parte interna della chioma.	buono
CHIOMA E FOGLIAME	La chioma si presenta simmetrica	buono

STIMA DEL RISCHIO
PERICOLOSITA' TRONCO: bassa (3) -- PERICOLOSITA' RAMI: moderata (5) -- FATTORE DI DANNO: moderata (5)
FATTORE CONTATTO TRONCO: elevata (8) -- FATTORE CONTATTO RAMI: elevata (8)
RISCHIO TRONCO: basso (120) -- RISCHIO RAMI: moderato (200)

URGENZA
Intervento immediato: L'esecuzione deve essere messa in cantiere entro breve tempo e comunque per la potatura di riequilibrio nel periodo indicato.

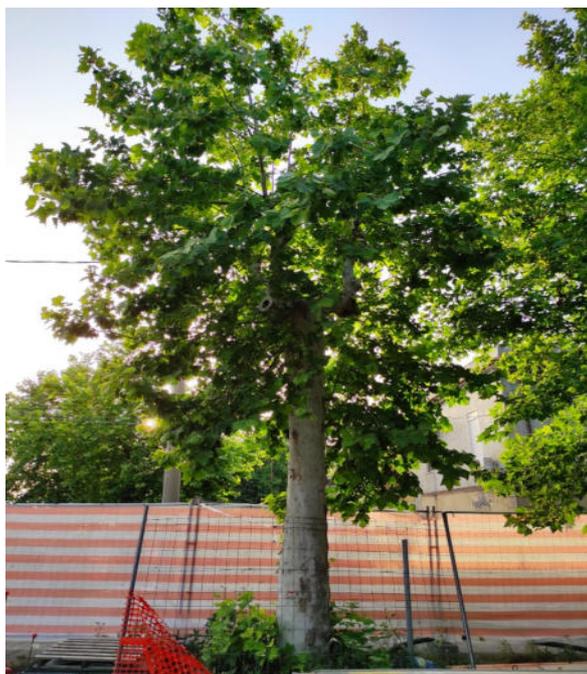
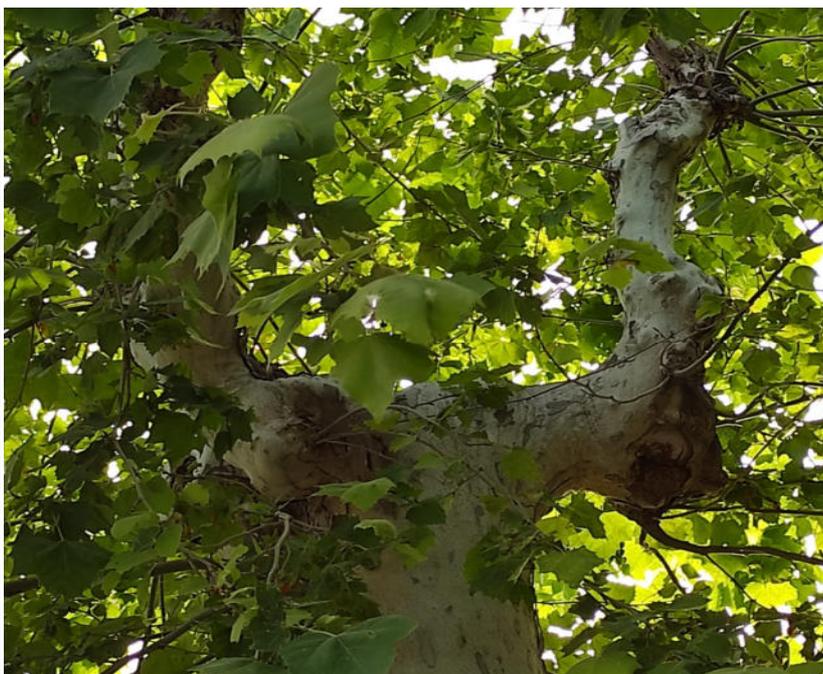
FOTO SOGGETTO

ALTERAZIONI E DIFETTI DELLA PIANTA		GIUDIZIO
RADICI E CONTRAFFORTI	apparato radicale non visibile. Probabile limitazione allo sviluppo radicale per la presenza di manufatti che ne hanno impedito la regolare crescita. Permeabilità del terreno impedita.	mediocre
COLLETTO	cilindrico, limitato, presenza di polloni	mediocre
FUSTO E CASTELLO	castello modificato a causa delle capitozzature eseguite	mediocre
BRANCHE E RAMI	ramificazione modificata a causa di interventi cesori di capitozzatura eseguita su branche di grandi dimensioni che ha determinato una struttura della ramificazione a "candelabro"	scarso
CHIOMA E FOGLIAME	sviluppo non armonioso della chioma con rami epicormici verticali allungati e deboli	scarso

STIMA DEL RISCHIO
PERICOLOSITA' TRONCO: moderato (6) -- PERICOLOSITA' RAMI: moderata (6) -- FATTORE DI DANNO: elevata (7)
FATTORE CONTATTO TRONCO: elevata (8) -- FATTORE CONTATTO RAMI: elevata (8)
RISCHIO TRONCO: elevato (336) -- RISCHIO RAMI: elevato (336)

DIAGNOSI	
Condizioni vegetative	la pianta presenta la parte epigea con gravi alterazioni. La capitozzatura eseguita su branche di grandi dimensioni ha determinato una struttura della ramificazione a "candelabro".
condizioni fitosanitarie	Gli interventi di capitozzatura hanno comportato la formazione di monconi il cui elevato diametro della sezione di taglio ha causato carie alla corona e sulle branche con cavità su quest'ultime. Sono presenti, inoltre, segni di carie sulla sede di taglio, e lesioni varie alla corona.
condizioni di stabilità	stabilità moderata, rami ad inserzione debole e soggetti a una forte concorrenza fra loro

URGENZA
Immediato

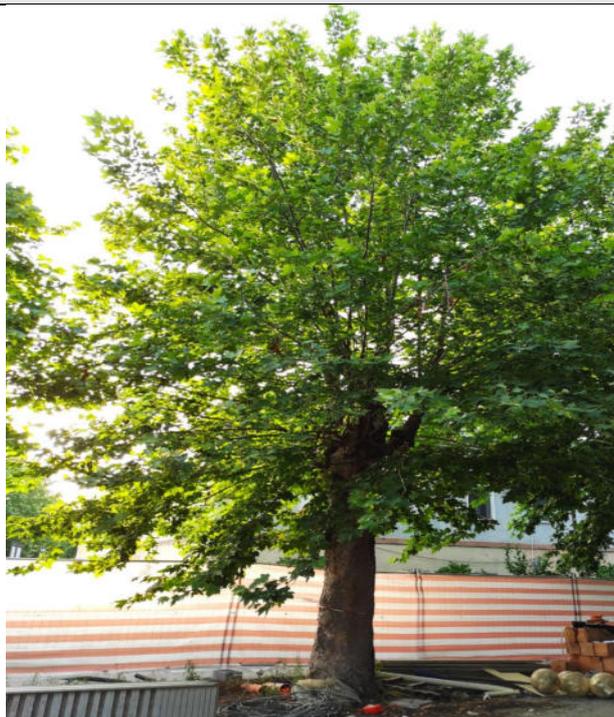
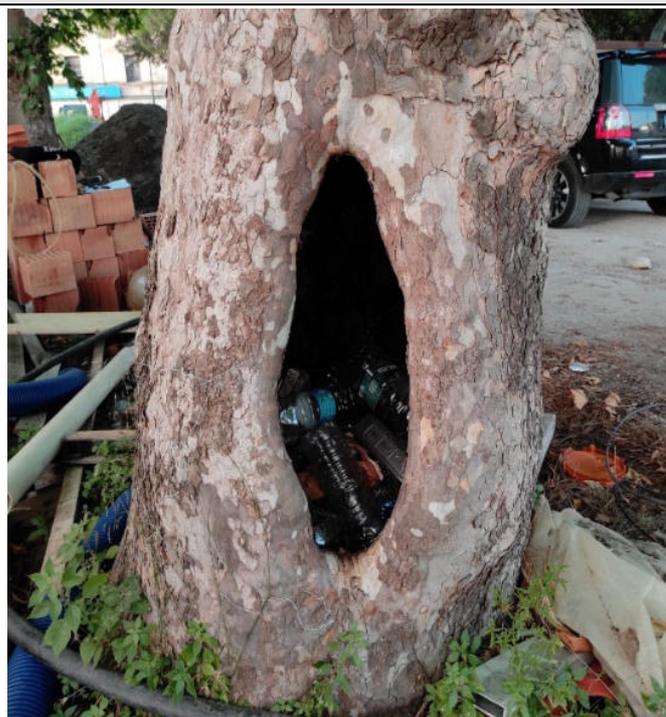
FOTO SOGGETTO

ALTERAZIONI E DIFETTI DELLA PIANTA	GIUDIZIO
RADICI E CONTRAFFORTI	apparato radicale non visibile. Probabile limitazione allo sviluppo radicale per la presenza di manufatti che ne hanno impedito la regolare crescita. Permeabilità del terreno impedita.	mediocre
COLLETO	cilindrico, cavità estesa	scarso
FUSTO E CASTELLO	castello modificato a causa delle capitozzature eseguite	scarso
BRANCHE E RAMI	ramificazione modificata a causa di interventi cesori di capitozzatura eseguita su branche di grandi dimensioni che ha determinato una struttura della ramificazione a "candelabro"	scarso
CHIOMA E FOGLIAME	sviluppo non armonioso della chioma con rami epicormici verticali allungati e deboli	scarso

STIMA DEL RISCHIO
PERICOLOSITA' TRONCO: estrema (10) -- PERICOLOSITA' RAMI: moderata (6) -- FATTORE DI DANNO: elevata (8)
FATTORE CONTATTO TRONCO: elevata (8) -- FATTORE CONTATTO RAMI: elevata (8)
RISCHIO TRONCO: estremo (640) -- RISCHIO RAMI: elevato (384)

DIAGNOSI	
Condizioni vegetative	la pianta presenta la parte epigea con gravi alterazioni. La capitozzatura eseguita su branche di grandi dimensioni ha determinato una struttura della ramificazione a "candelabro".
condizioni fitosanitarie	Gli interventi di capitozzatura hanno comportato la formazione di monconi il cui elevato diametro della sezione di taglio ha causato carie alla corona e sulle branche con cavità su quest'ultime. Sono presenti, inoltre, segni di carie sulla sede di taglio, e lesioni varie alla corona. Infezione da parte di funghi che causano il marciume del legno
condizioni di stabilità	elementi di significativa criticità nei confronti delle condizioni di stabilità dell'albero dovuti alla presenza di agenti di carie del legno che hanno causato una estesa cavità nel tronco. Tenuto conto dell'alterazione il più probabile profilo di cedimento rimane quello della rottura al colletto/tronco determinata da un'assenza di fibra funzionale

Immediato

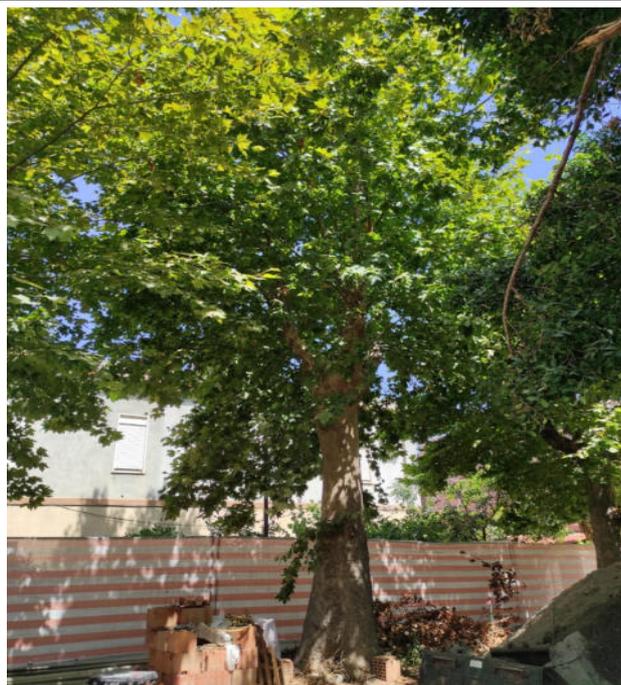
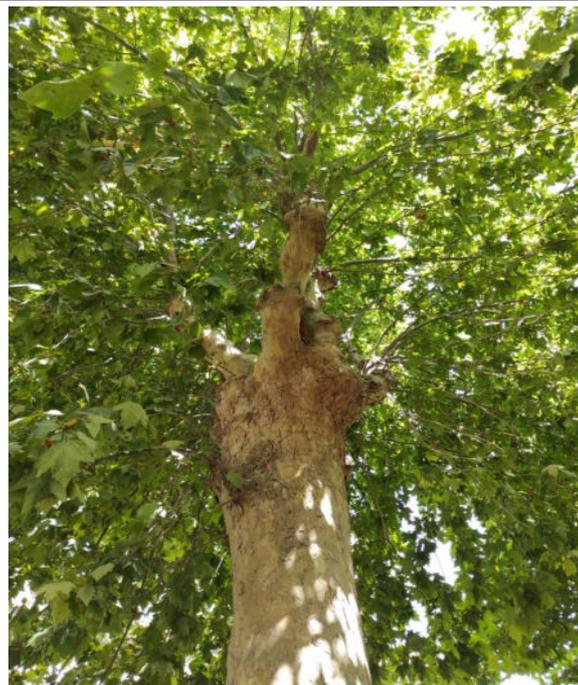
FOTO SOGGETTO

ALTERAZIONI E DIFETTI DELLA PIANTA		GIUDIZIO
RADICI E CONTRAFFORTI	apparato radicale non visibile. Probabile limitazione allo sviluppo radicale per la presenza di manufatti che ne hanno impedito la regolare crescita. Permeabilità del terreno impedita.	mediocre
COLLETO	cilindrico, limitato, presenza di foro che potrebbe essere riconducibile all'azione di insetti minatori	mediocre
FUSTO E CASTELLO	castello modificato a causa delle capitozzature eseguite	mediocre
BRANCHE E RAMI	ramificazione modificata a causa di interventi cesori di capitozzatura eseguita su branche di grandi dimensioni che ha determinato una struttura della ramificazione a "candelabro"	scarso
CHIOMA E FOGLIAME	sviluppo non armonioso della chioma con rami epicormici verticali allungati e deboli	scarso

STIMA DEL RISCHIO
PERICOLOSITA' TRONCO: moderato (6) -- PERICOLOSITA' RAMI: moderata (6) -- FATTORE DI DANNO: elevata (7)
FATTORE CONTATTO TRONCO: elevata (8) -- FATTORE CONTATTO RAMI: elevata (8)
RISCHIO TRONCO: elevato (336) -- RISCHIO RAMI: elevato (336)

DIAGNOSI	
Condizioni vegetative	la pianta presenta la parte epigea con gravi alterazioni. La capitozzatura eseguita su branche di grandi dimensioni ha determinato una struttura della ramificazione a "candelabro".
condizioni fitosanitarie	Gli interventi di capitozzatura hanno comportato la formazione di monconi il cui elevato diametro della sezione di taglio ha causato carie alla corona e sulle branche con cavità su quest'ultime. Sono presenti, inoltre, segni di carie sulla sede di taglio, e lesioni varie alla corona. Nel colletto si riscontra la presenza di un foro che potrebbe essere riconducibile all'azione di insetti minatori o di altri insetti che si nutrono del tessuto legnoso. In questi casi il legno potrebbe essere internamente più o meno assente e degradato
condizioni di stabilità	stabilità moderata, rami ad inserzione debole e soggetti a una forte concorrenza fra loro.

Immediato

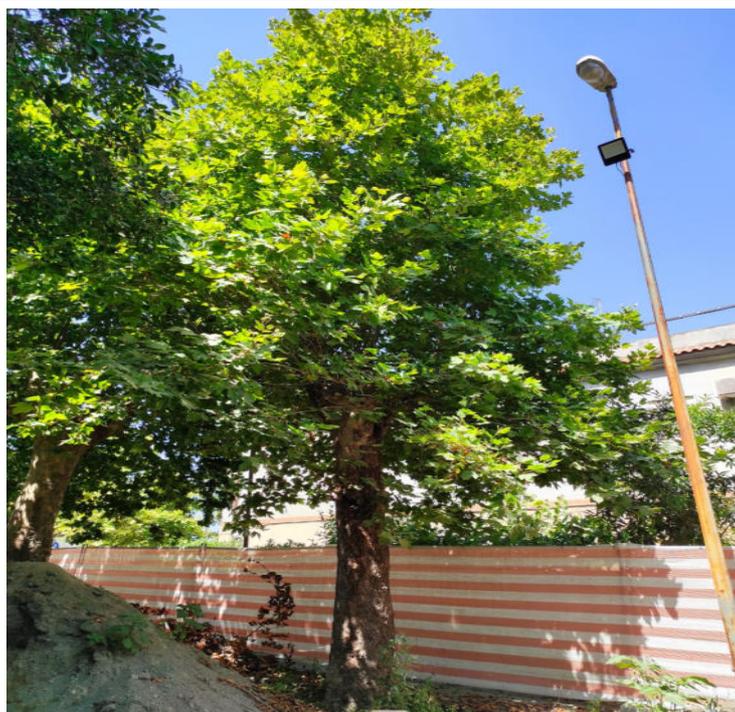
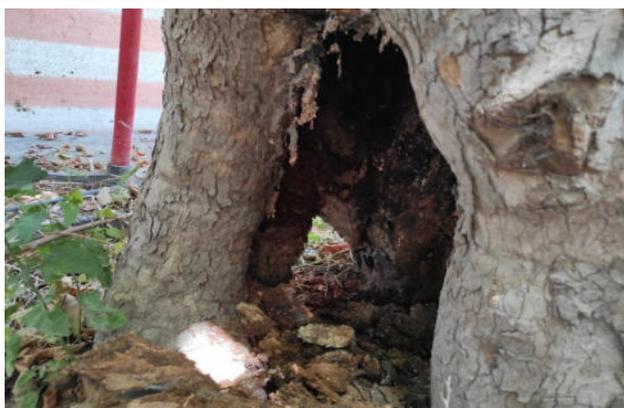
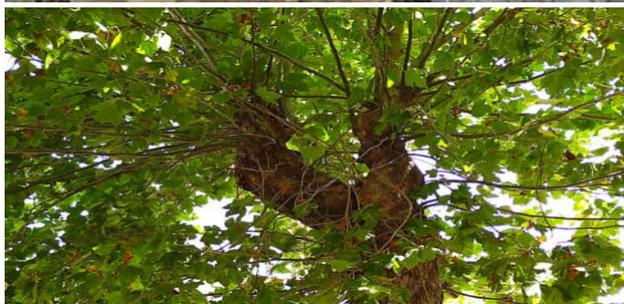
ALTERAZIONI E DIFETTI DELLA PIANTA	GIUDIZIO
RADICI E CONTRAFFORTI	apparato radicale non visibile. Probabile limitazione allo sviluppo radicale per la presenza di manufatti che ne hanno impedito la regolare crescita. Permeabilità del terreno impedita.	mediocre
COLLETO	cilindrico, cavità estesa	scarso
FUSTO E CASTELLO	Il tronco presenta una ferita con porzione di legno esposta e alterata impregnata di sostanze nerastre. Castello modificato a causa delle capitozzature eseguite.	scarso
BRANCHE E RAMI	ramificazione modificata a causa di interventi cesori di capitozzatura eseguita su branche di grandi dimensioni che ha determinato una struttura della ramificazione a "candelabro"	scarso
CHIOMA E FOGLIAME	sviluppo non armonioso della chioma con rami epicormici verticali allungati e deboli	scarso

STIMA DEL RISCHIO
PERICOLOSITA' TRONCO: estrema (10) -- PERICOLOSITA' RAMI: moderata (6) -- FATTORE DI DANNO: elevata (8)
FATTORE CONTATTO TRONCO: elevata (8) -- FATTORE CONTATTO RAMI: elevata (8)
RISCHIO TRONCO: estremo (640) -- RISCHIO RAMI: elevato (384)

DIAGNOSI	
Condizioni vegetative	la pianta presenta la parte epigea con gravi alterazioni. La capitozzatura eseguita su branche di grandi dimensioni ha determinato una struttura della ramificazione a "candelabro".
condizioni fitosanitarie	Gli interventi di capitozzatura hanno comportato la formazione di monconi il cui elevato diametro della sezione di taglio ha causato carie alla corona e sulle branche con cavità su quest'ultime. Sono presenti, inoltre, segni di carie sulla sede di taglio, e lesioni varie alla corona. Infezione da parte di funghi che causano il marciume del legno
condizioni di stabilità	elementi di significativa criticità nei confronti delle condizioni di stabilità dell'albero dovuti alla presenza di agenti di carie del legno che hanno causato una estesa cavità nel tronco. Tenuto conto dell'alterazione il più probabile profilo di cedimento rimane quello della rottura al colletto/tronco determinata da un'assenza di fibra funzionale

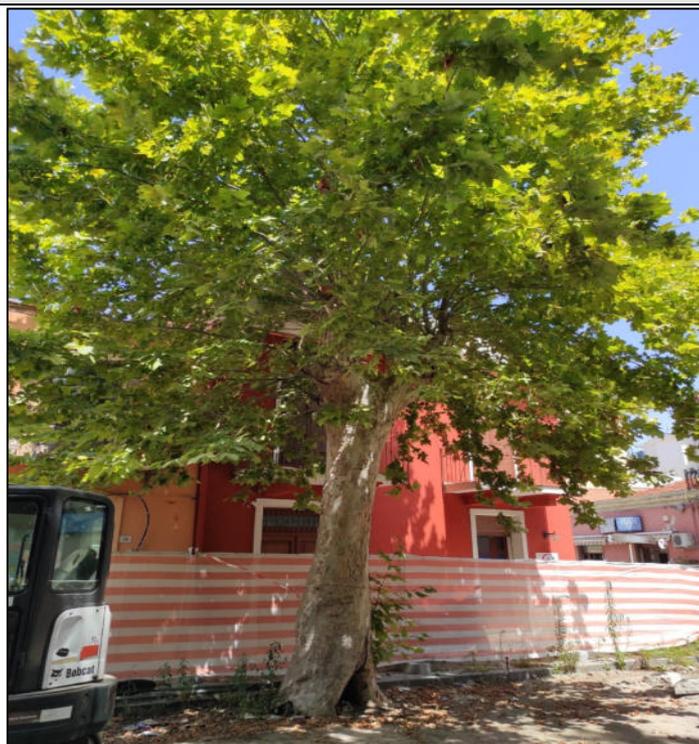
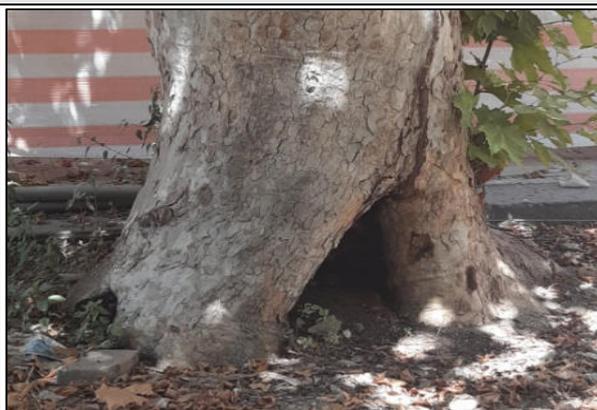
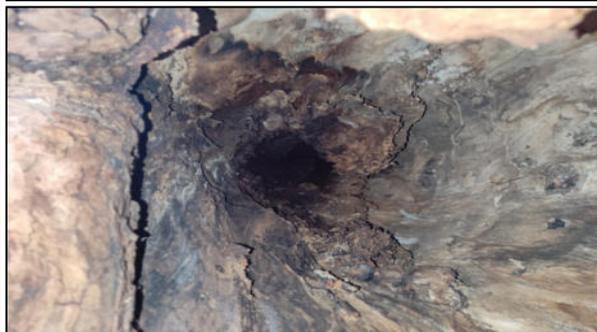
Codice: PLATANO_5	Specie: Platano occidentalis	Rilevatore: Bernardo Campo	Data: 20/06/2023
-------------------	------------------------------	----------------------------	------------------

ALTERAZIONI E DIFETTI DELLA PIANTA	GIUDIZIO
RADICI E CONTRAFFORTI	apparato radicale non visibile. Probabile limitazione allo sviluppo radicale per la presenza di manufatti che ne hanno impedito la regolare crescita. Permeabilità del terreno impedita.	mediocre
COLLETO	cilindrico, cavità estesa	scarso
FUSTO E CASTELLO	Il tronco presenta una ferita con porzione di legno esposta e alterata impregnata di sostanze nerastre. Castello modificato a causa delle capitozzature eseguite.	scarso
BRANCHE E RAMI	ramificazione modificata a causa di interventi cesori di capitozzatura eseguita su branche di grandi dimensioni che ha determinato una struttura della ramificazione a "candelabro"	scarso
CHIOMA E FOGLIAME	sviluppo non armonioso della chioma con rami epicormici verticali allungati e deboli	scarso

STIMA DEL RISCHIO
PERICOLOSITA' TRONCO: estrema (10) -- PERICOLOSITA' RAMI: moderata (6) -- FATTORE DI DANNO: elevata (8)
FATTORE CONTATTO TRONCO: elevata (8) -- FATTORE CONTATTO RAMI: elevata (8)
RISCHIO TRONCO: estremo (640) -- RISCHIO RAMI: elevato (384)

DIAGNOSI	
Condizioni vegetative	la pianta presenta la parte epigea con gravi alterazioni. La capitozzatura eseguita su branche di grandi dimensioni ha determinato una struttura della ramificazione a "candelabro".
condizioni fitosanitarie	Gli interventi di capitozzatura hanno comportato la formazione di monconi il cui elevato diametro della sezione di taglio ha causato carie alla corona e sulle branche con cavità su quest'ultime. Sono presenti, inoltre, segni di carie sulla sede di taglio, e lesioni varie alla corona. Infezione da parte di funghi che causano il marciume del legno
condizioni di stabilità	elementi di significativa criticità nei confronti delle condizioni di stabilità dell'albero dovuti alla presenza di agenti di carie del legno che hanno causato una estesa cavità nel tronco. Tenuto conto dell'alterazione il più probabile profilo di cedimento rimane quello della rottura al colletto/tronco determinata da un'assenza di fibra funzionale

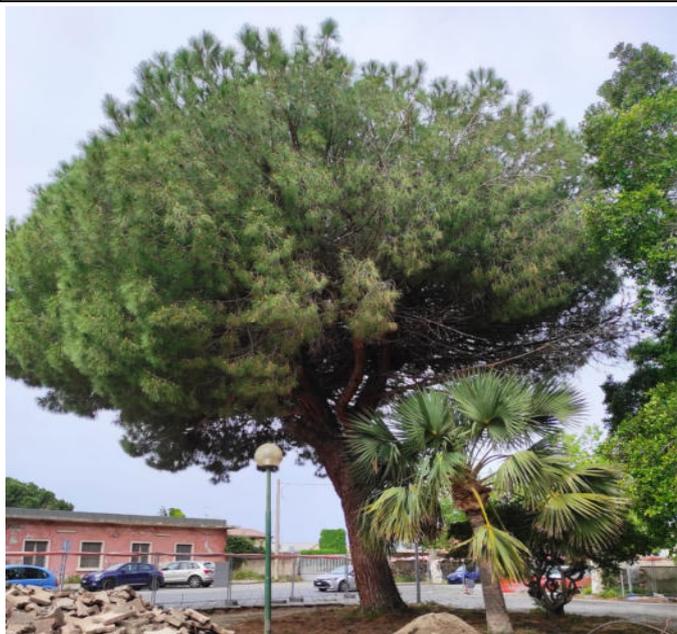
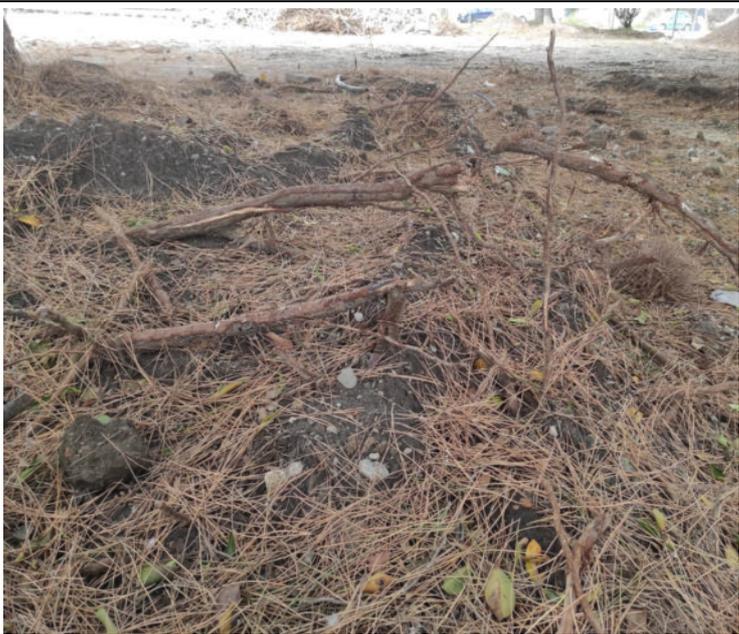
ALTERAZIONI E DIFETTI DELLA PIANTA	GIUDIZIO
RADICI E CONTRAFFORTI	apparato radicale superficiale, affiorante e avvolgente	scarso
COLLETTO	nessuno	buono
FUSTO E CASTELLO	inclinazione di circa 19°	scarso
BRANCHE E RAMI	ramificazione naturaliforme. Sono presenti alcuni rami secchi e monconi nella parte interna della chioma.	mediocre
CHIOMA E FOGLIAME	La chioma si presenta simmetrica.	mediocre

STIMA DEL RISCHIO
PERICOLOSITA' TRONCO: elevata (8) -- PERICOLOSITA' RAMI: moderata (5) -- FATTORE DI DANNO: estremo 9
FATTORE CONTATTO TRONCO: estremo 9 -- FATTORE CONTATTO RAMI: estremo (9)
RISCHIO TRONCO: estremo (648) -- RISCHIO RAMI: elevato (405)

URGENZA
Intervento immediato: L'esecuzione deve essere messa in cantiere entro breve tempo

INTERVENTI SUL SOGGETTO
abbattimento con sostituzione

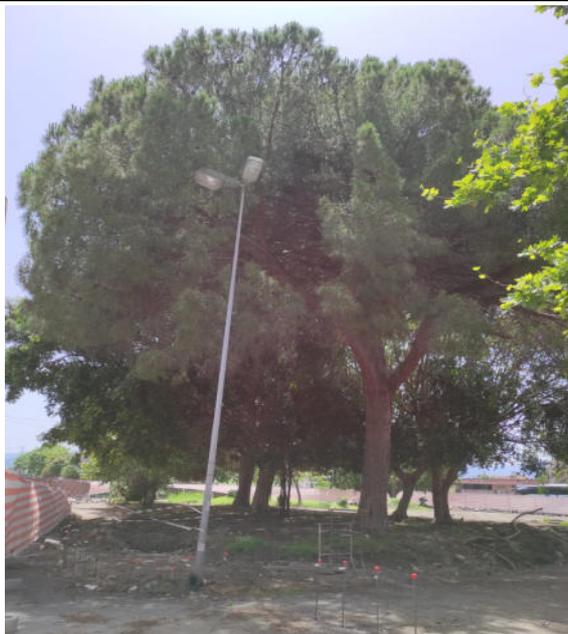
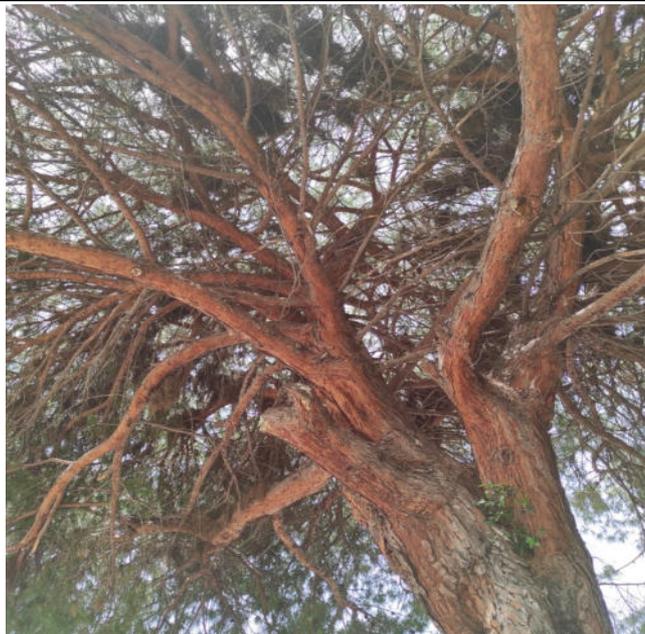
ALTERAZIONI E DIFETTI DELLA PIANTA		GIUDIZIO
RADICI E CONTRAFFORTI	apparato radicale superficiale, affiorante e avvolgente	scarso
COLLETTO	nessuno	buono
FUSTO E CASTELLO	regolare	buono
BRANCHE E RAMI	Sono presenti alcuni rami secchi e monconi nella parte interna della chioma.	mediocre
CHIOMA E FOGLIAME	La chioma si presenta in parte asimmetrica.	mediocre

STIMA DEL RISCHIO
PERICOLOSITA' TRONCO: elevata (8) -- PERICOLOSITA' RAMI: moderata (5) -- FATTORE DI DANNO: estremo 9
FATTORE CONTATTO TRONCO: estremo 9 -- FATTORE CONTATTO RAMI: estremo (9)
RISCHIO TRONCO: estremo (648) -- RISCHIO RAMI: elevato (405)

URGENZA
Intervento immediato: L'esecuzione deve essere messa in cantiere entro breve tempo

INTERVENTI SUL SOGGETTO
Abbattimento con sostituzione

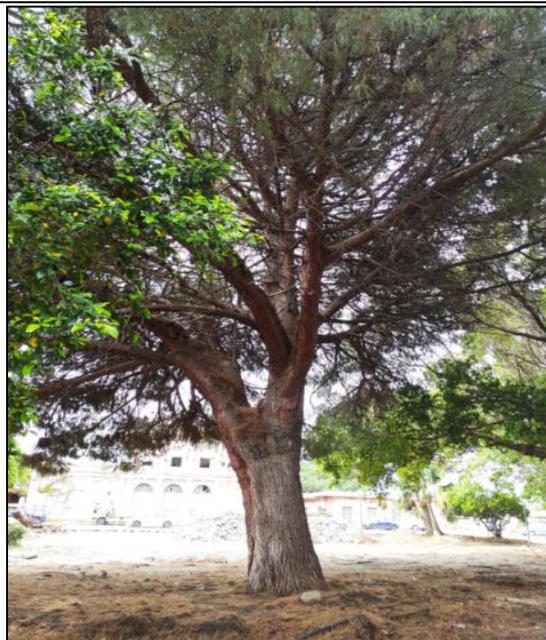
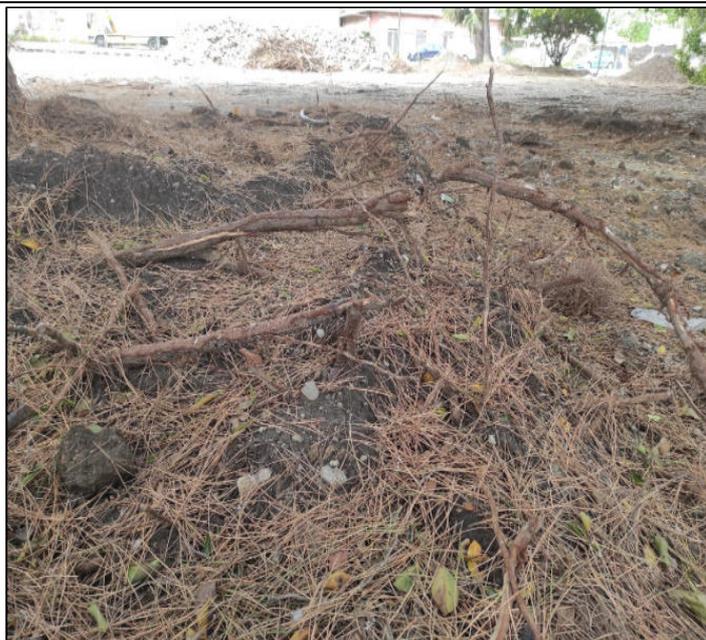
ALTERAZIONI E DIFETTI DELLA PIANTA	GIUDIZIO
RADICI E CONTRAFFORTI	apparato radicale superficiale, affiorante e avvolgente	scarso
COLLETTO	nessuno	buono
FUSTO E CASTELLO	regolare	buono
BRANCHE E RAMI	Sono presenti alcuni rami secchi e monconi nella parte interna della chioma.	mediocre
CHIOMA E FOGLIAME	La chioma si presenta in parte asimmetrica.	mediocre

STIMA DEL RISCHIO
PERICOLOSITA' TRONCO: elevata (8) -- PERICOLOSITA' RAMI: moderata (5) -- FATTORE DI DANNO: estremo 9
FATTORE CONTATTO TRONCO: estremo 9 -- FATTORE CONTATTO RAMI: estremo (9)
RISCHIO TRONCO: estremo (648) -- RISCHIO RAMI: elevato (405)

URGENZA
Intervento immediato: L'esecuzione deve essere messa in cantiere entro breve tempo

INTERVENTI SUL SOGGETTO
Abbattimento con sostituzione
